空き家等の不良度判定・所有者等への対応状況など

本町1丁目

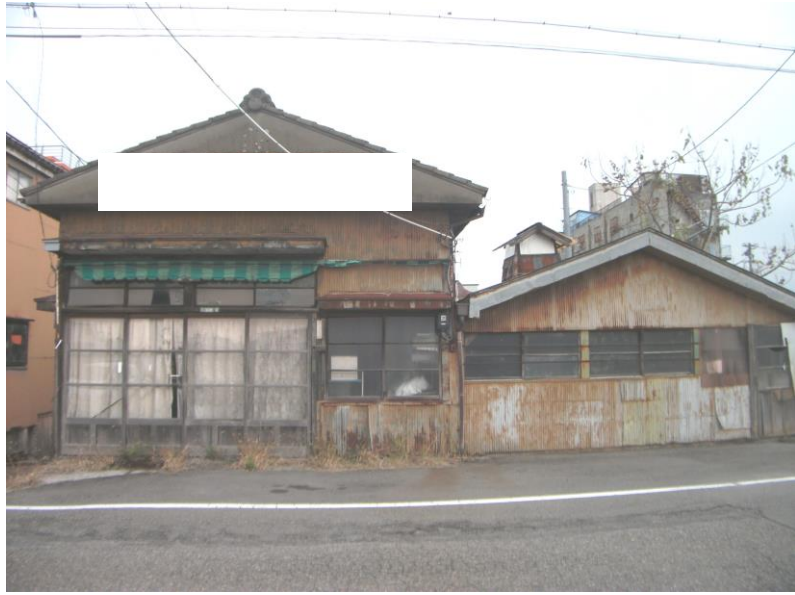
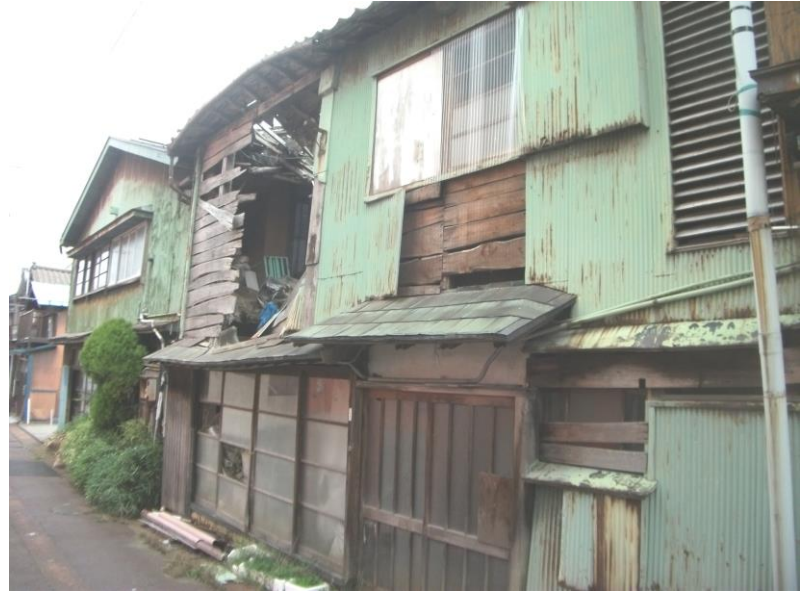
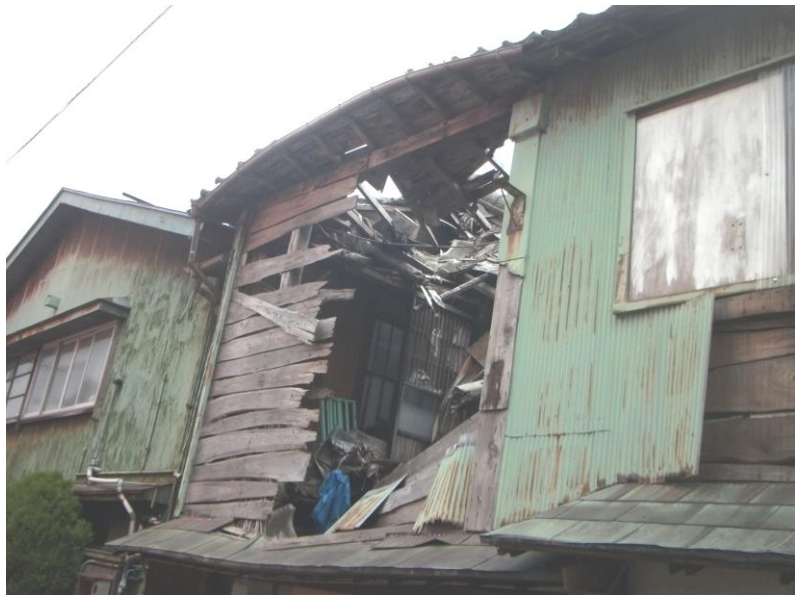
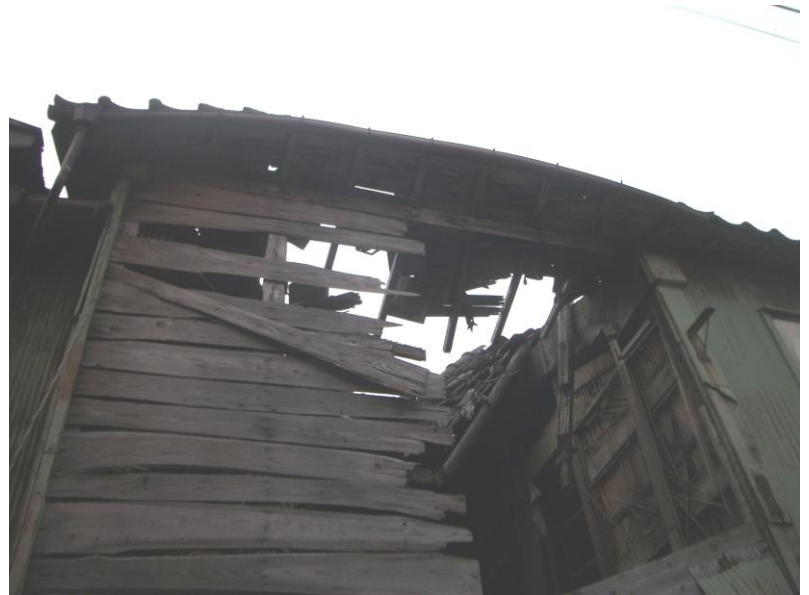
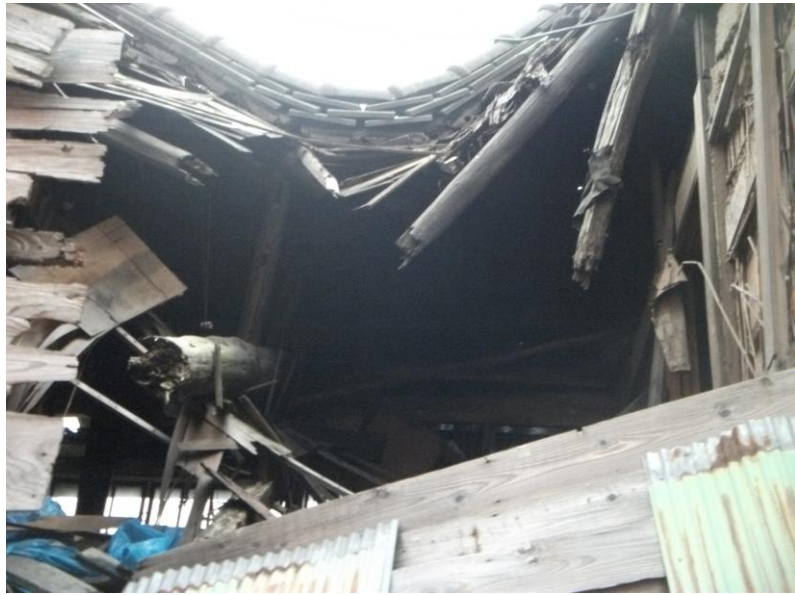
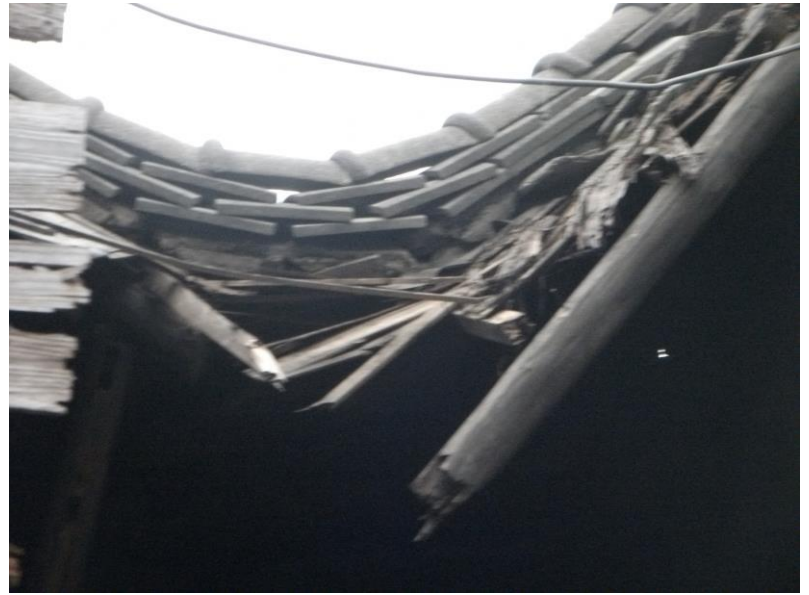
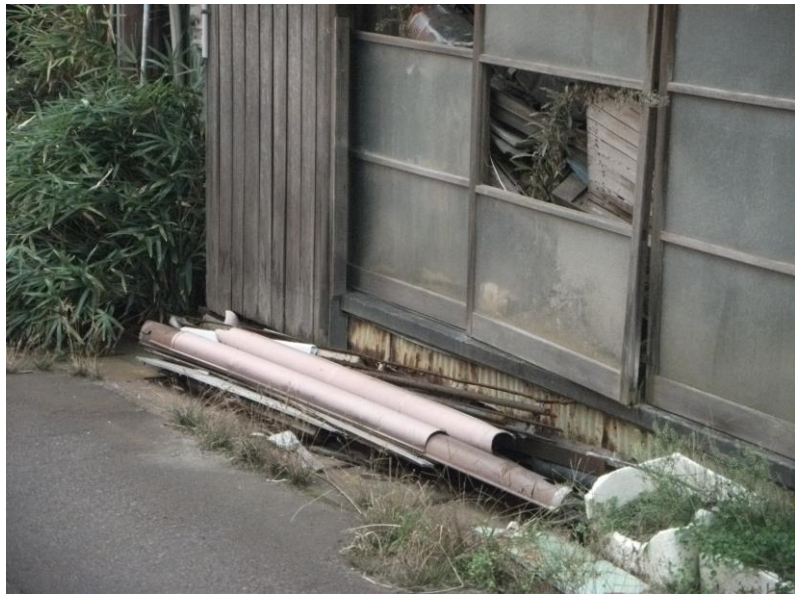
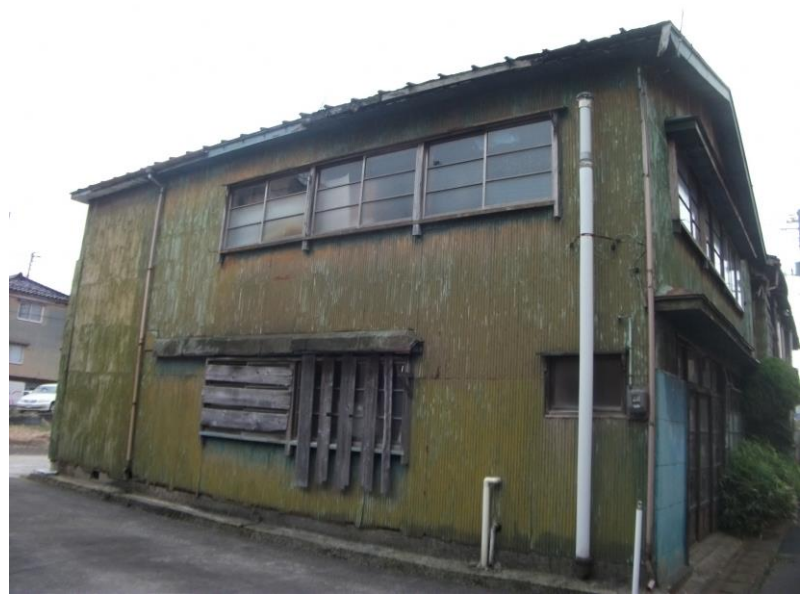
No.	受付年月日	所在地	確認年月日	建物等の状況
2	H25.7.25	本町1丁目	H25.7.30 H26.10.14 H27.10.20	H27.11.19 外観目視による住宅の不良度判定の手引きによる調査結果 240点(不良住宅) ・現時点で、建物中間部が倒壊している。残存部分に関しても倒壊の恐れがあることから、速やかに解体の措置が必要である。
