## 管理不全空家等の所有者等への対応状況など

No.2 本町1丁目

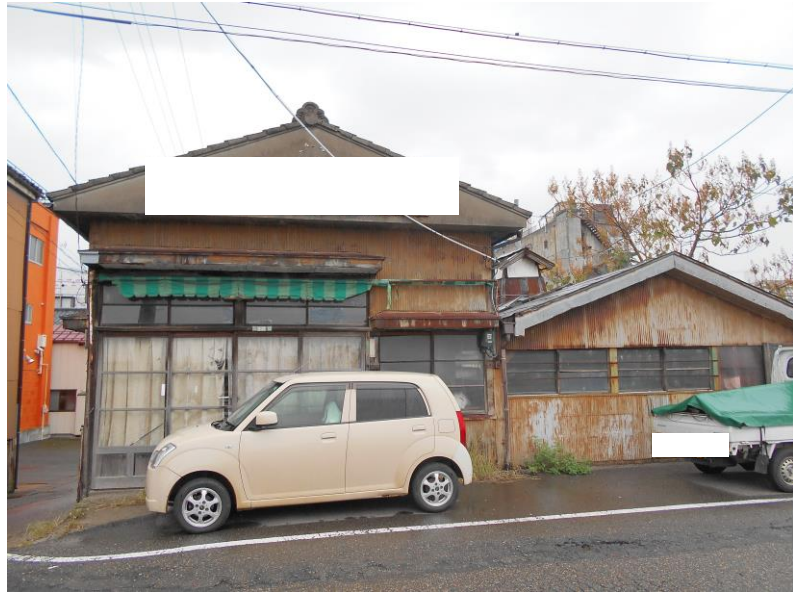
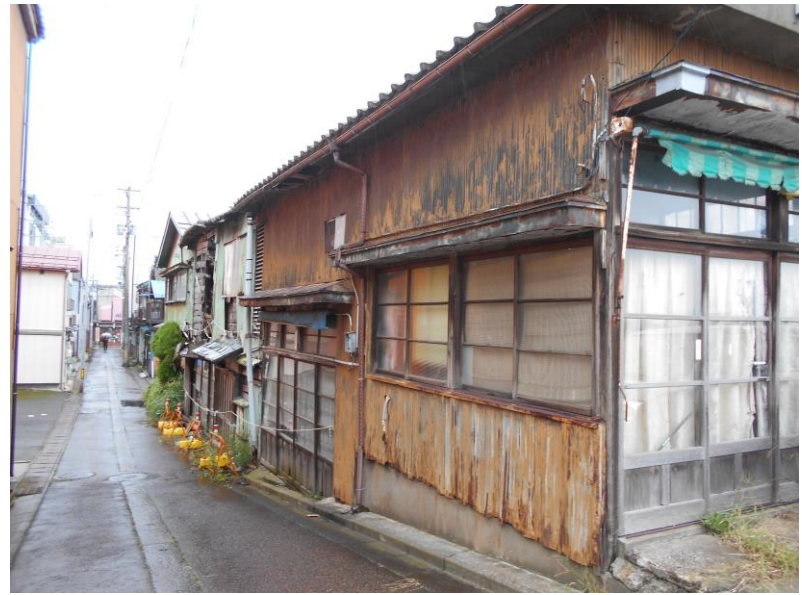
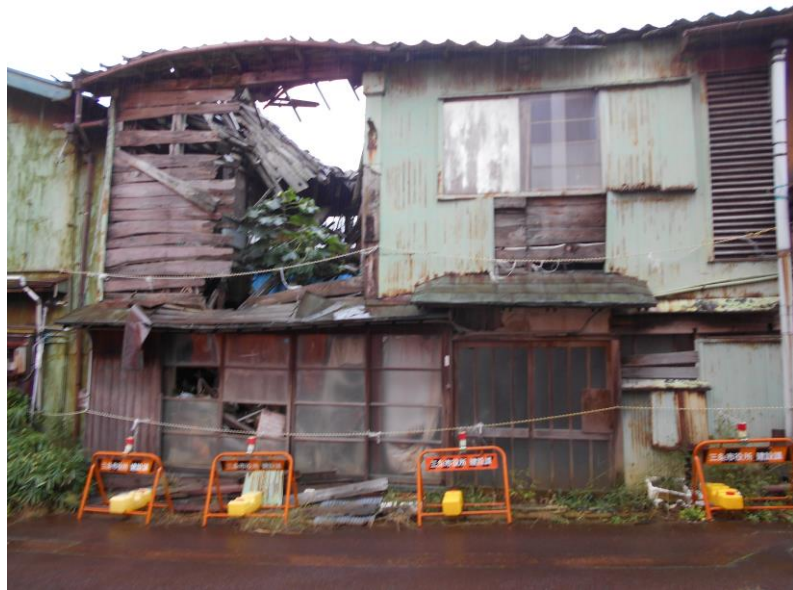
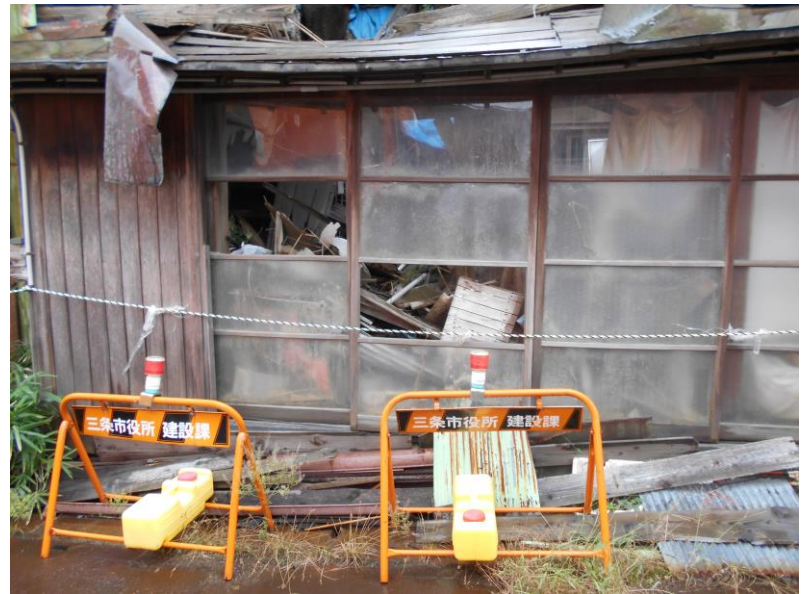
No.	受付年月日	所在地	確認年月日	建物等の状況
2	H25.7.25	本町1丁目	H25.7.26 H25.7.30 H26.10.14 H27.10.20 <u>H27.11.9</u> <u>H27.11.19</u> <u>H27.12.8</u> <u>H28.1.7</u> <u>H28.1.14</u> <u>H28.1.18</u> <u>H28.1.25</u> <u>H28.8.12</u> <u>H28.10.6</u> (※随時確認)	H27.11.19 外観目視による住宅の不良度判定の手引きによる調査結果  240点(不良住宅) ・現時点で、建物中間部が倒壊している。残存部分に関しても倒壊の恐れがあることから、速やかに解体の措置が必要である。

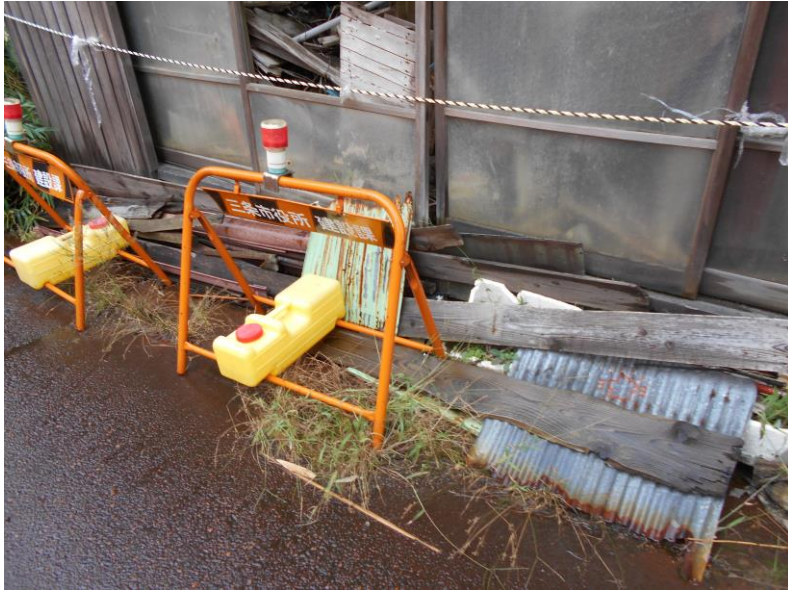
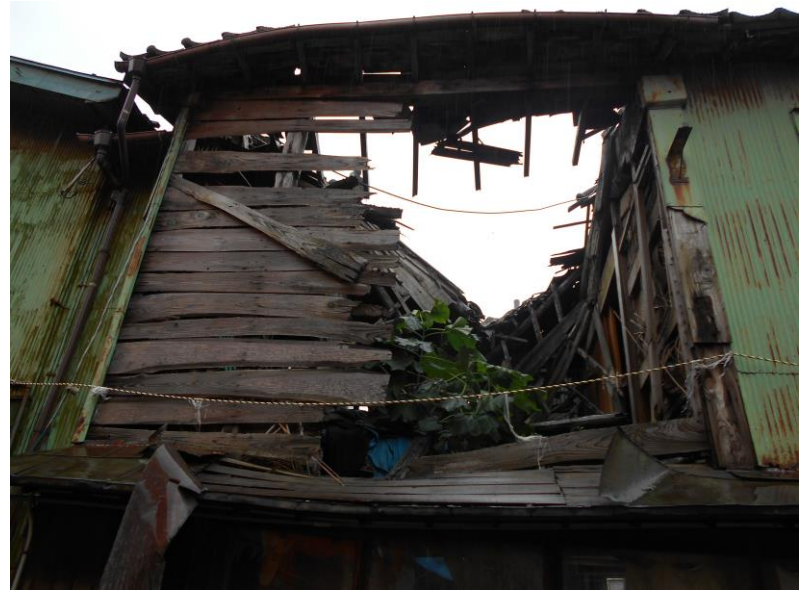
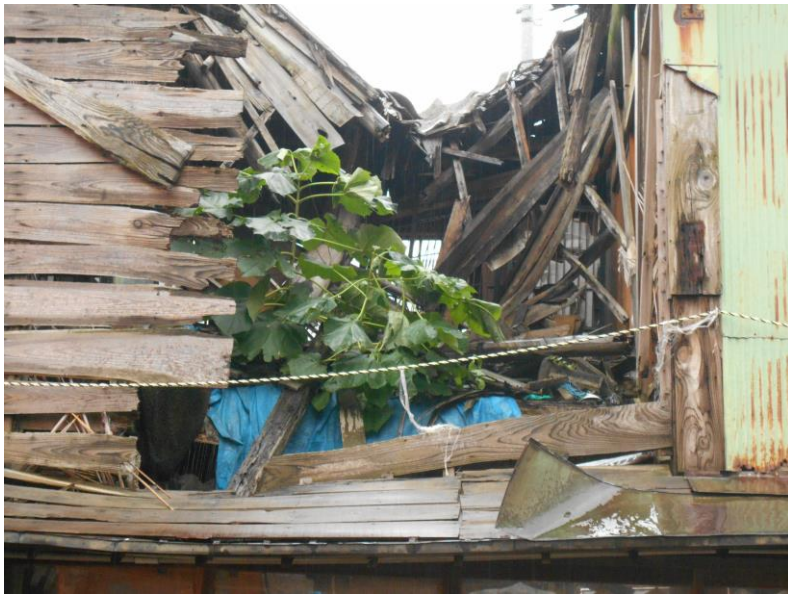
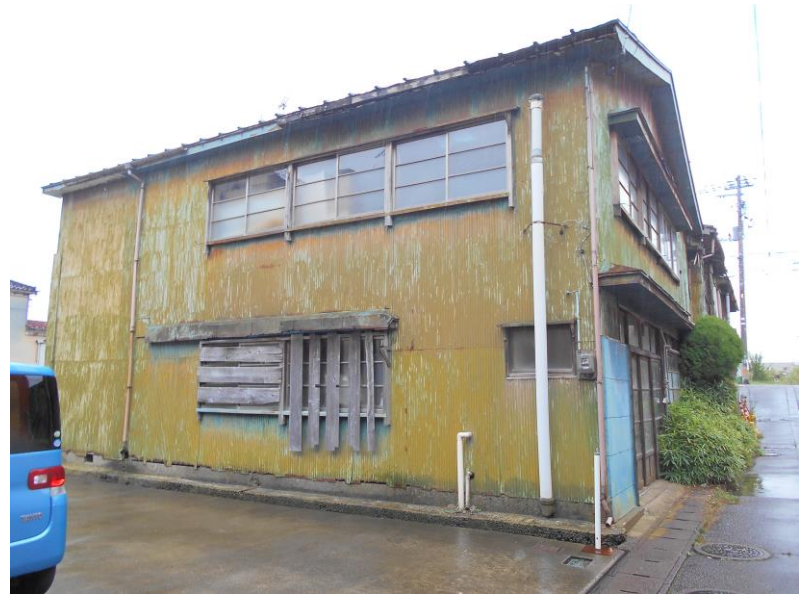
本町 1 丁目

平成 28 年 10 月 6 日(木) 撮影
