新潟県 三条市 一ノ木戸小学校校区 (通学路合同点検 要対策箇所)

新潟県 三条市 裏館小学校校区 (通学路合同点検 要対策箇所)

新潟県 三条市 上林小学校校区 (通学路合同点検 要対策箇所)

新潟県 三条市 嵐南小学校校区

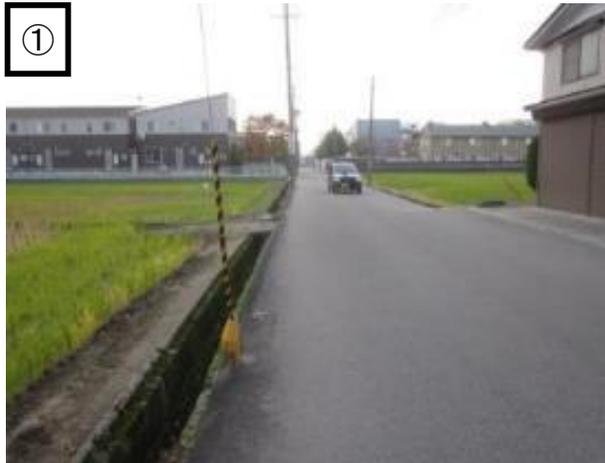
木があることで、歩行者から車が見えづらい

<対策メニュー>
歩道の整備と道路拡幅【三条市】(対応済)

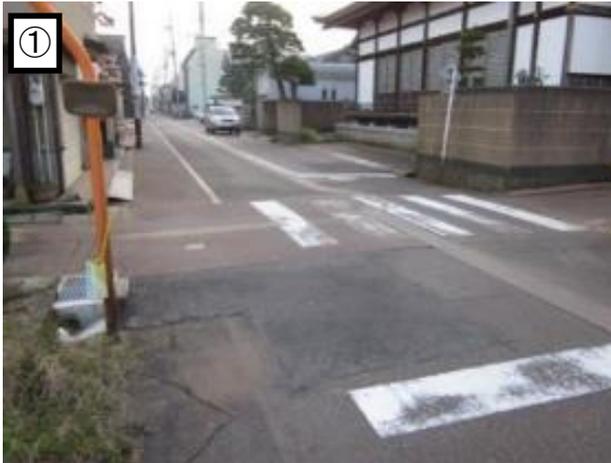
交通量が多く横断歩道があるが、止まらない車が多く、注意喚起が必要

<対策メニュー>
注意喚起標識の設置【三条市】(対応済)

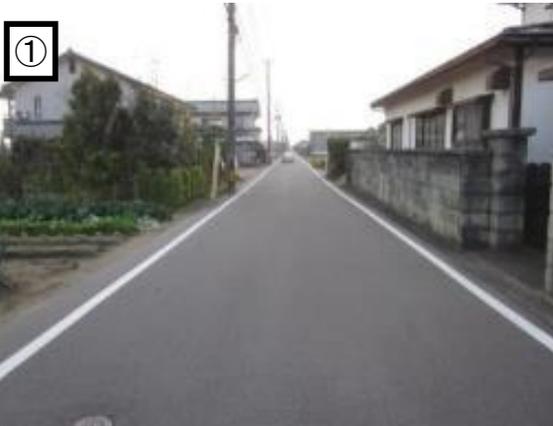
幅員が狭くスピードを上げる車が多く、
児童の通行に危険。

<対策メニュー>
区画線の設置【三条市】(対応済)

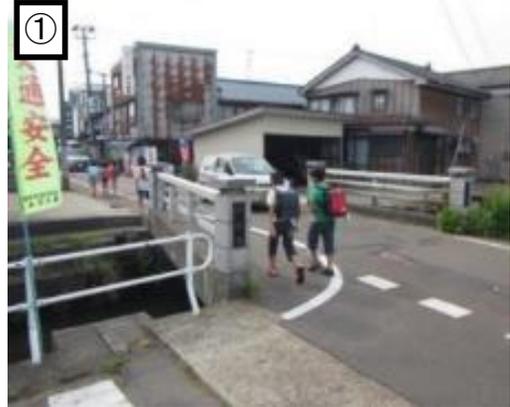
現在の通学路は道路が狭く歩道との区別が無いため、危険であり不審者の心配がある。当該道路は通学路に指定したいものの、交通量が多く歩道がないため危険

<対策メニュー>
 歩道整備工事を実施したい【新潟県】

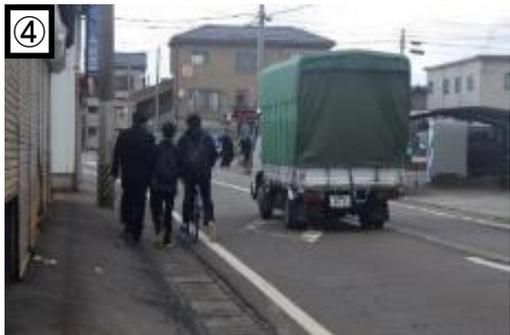
交通量が多く歩道がないため、児童の通学に危険

<対策メニュー>
 歩道整備工事を実施【三条市】 ※1
 (対応済)

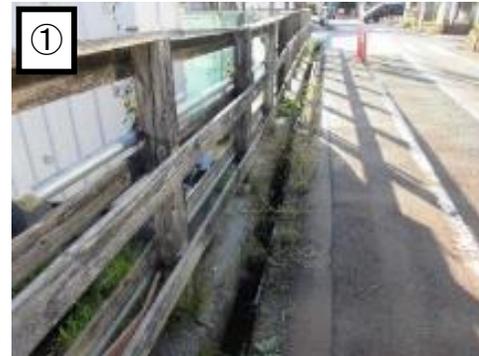
大型車通行時に児童が巻き込まれそうになる

<対策メニュー>
路肩側溝に蓋を設置【三条市】(対応済)

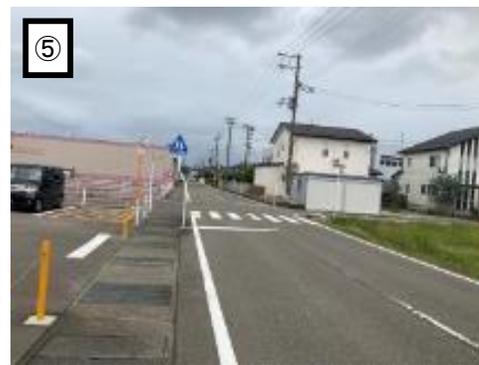
嵐南バイパスの抜け道として交通量が多く、スピードを出す車も多い

<対策メニュー>
側溝設置による路肩整備【三条市】(対応済)

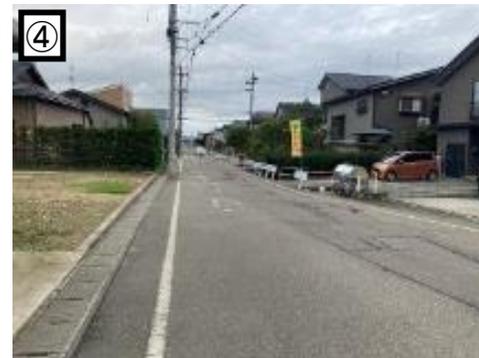
国道8号への抜け道となっており、見通しがよいため速度が上がりやすく、大型車の進入も多い

<対策メニュー>
区画線(グリーンベルト)の設置、ポラードによる路肩の明示【三条市】(対応済)

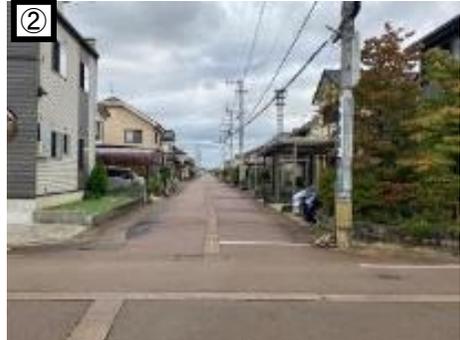
信号機のない一直線の道路であり、車のスピードが上がりやすい

<対策メニュー>
区画線(イメージ狭窄、グリーンベルト)の設置【三条市】(対応済)

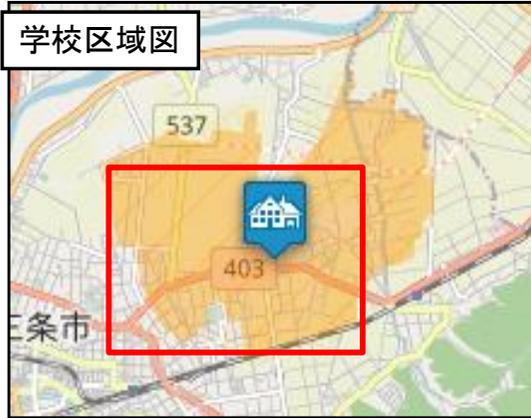
幹線道路で交通量が多いが、既存の歩道幅員や路肩が狭く危険

<対策メニュー>
国道整備により現道の安全性を高める【新潟県】(対策中)

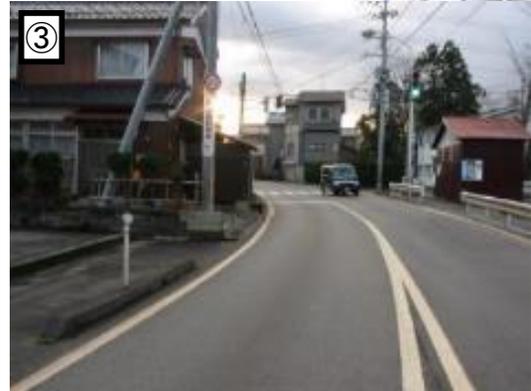
交通量が多く歩道がないため、児童が事故に合う可能性があり危険

<対策メニュー>
歩道整備を早急を実施【新潟県】(対応済)

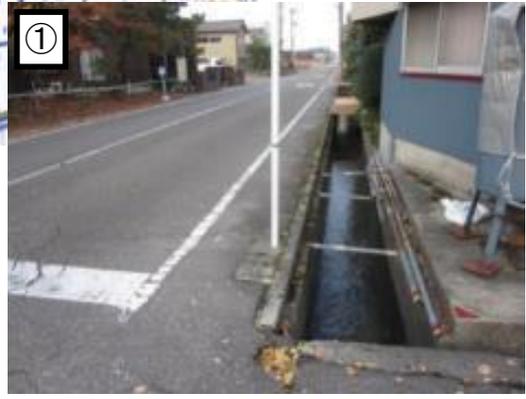
交通量が多く歩道がなく、側溝に蓋が無いため児童が事故に合う可能性があり危険

<対策メニュー>
側溝に蓋を掛ける【三条市】(対応済)

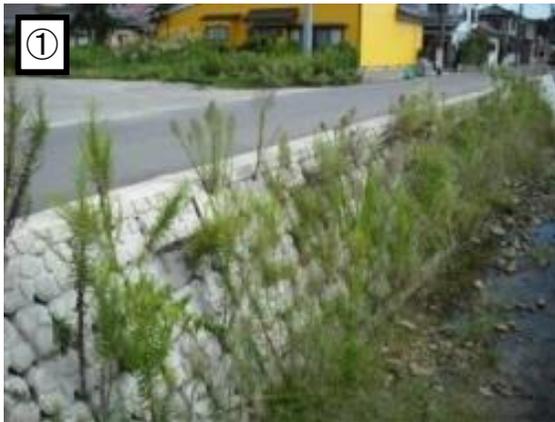
布施谷川の改修中、道幅が狭く、水路に柵が無く転落する

<対策メニュー>
 防護柵の設置【三条市】(対応済)

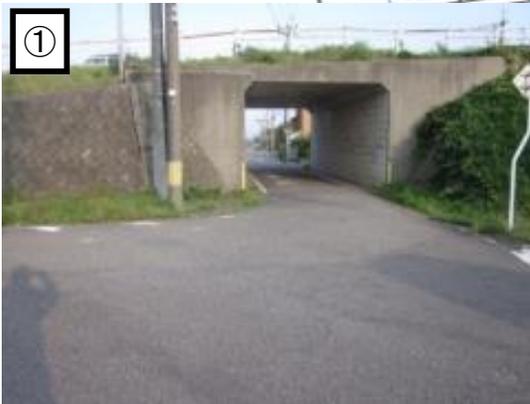
交通量が多く横断に危険、通学路の表示がない。

<対策メニュー>
通学路の標識を設置【国】(対応済)

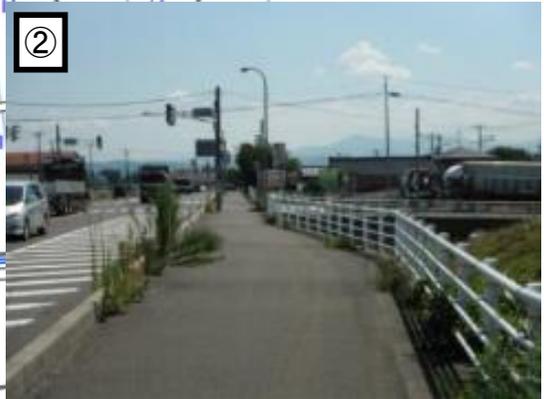
変則交差点で見通しが悪い。横断する児童の通行に危険

<対策メニュー>
カーブミラー、注意喚起看板を設置【三条市】(対応済)

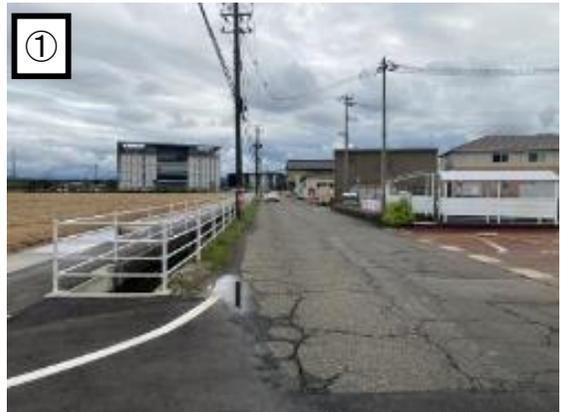
幹線道路の抜け道になっており、見通しもよいため車の速度が上がりやすい

<対策メニュー>
区画線(グリーンベルト)の設置、側溝に蓋を設置【三条市】(対応済)

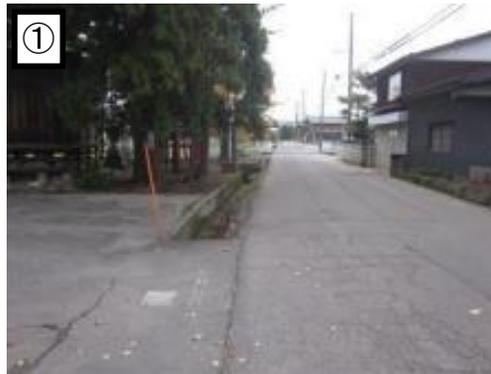
幅員が狭く交通量が多く側溝に柵が無い、児童の通行に危険。街灯がなく夜間通行が危険

<対策メニュー>
歩道整備工事(街灯設置含む)を実施したい【三条市】(対応済)

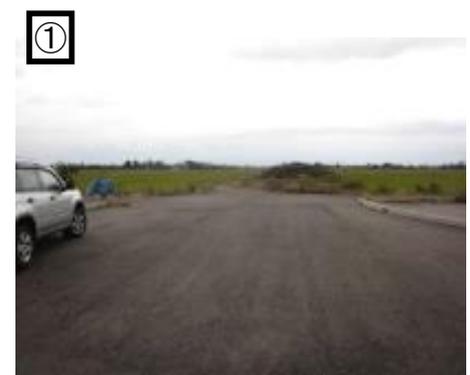
通学路として新たな道路整備が必要

<対策メニュー>
 道路整備、歩道の設置
 【三条市】(対応済)

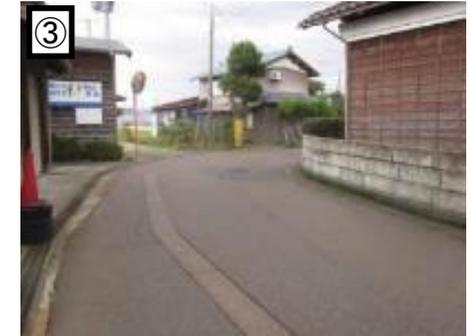
幅員が狭くカーブしているため見通しが悪い、またスピードが速いため児童の通行に危険。

<対策メニュー>
 カーブミラーの設置【三条市】(対応済)

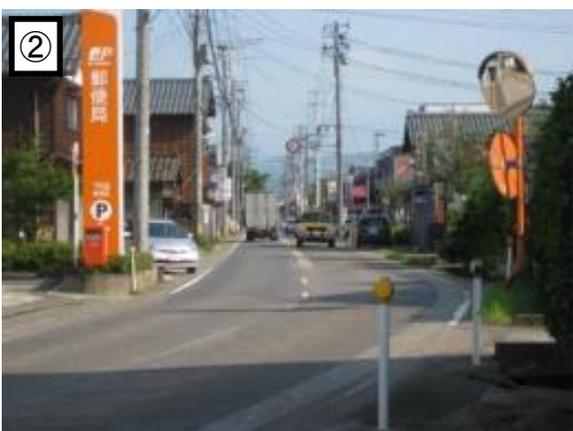
交通量が多く歩道がない状況で、大型車も通行するため、早急に道路整備をしないと通学に危険。

<対策メニュー>
歩道整備工事を実施したい
【新潟県】(対応中)

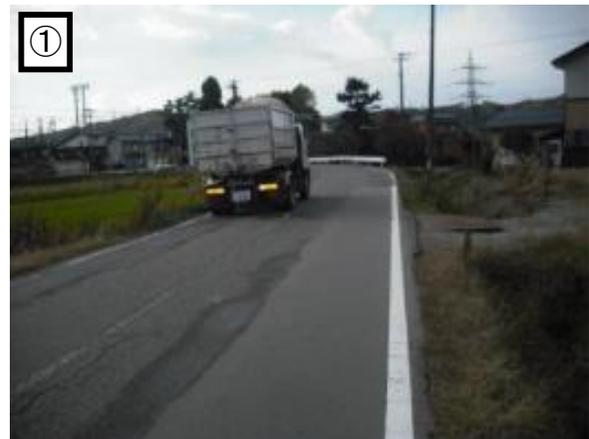
交通量が多く歩道がない状況で、大型車も通行するため、早急に道路整備をしないと通学に危険。

<対策メニュー>
歩道整備工事を実施したい
【三条市】(対応済)

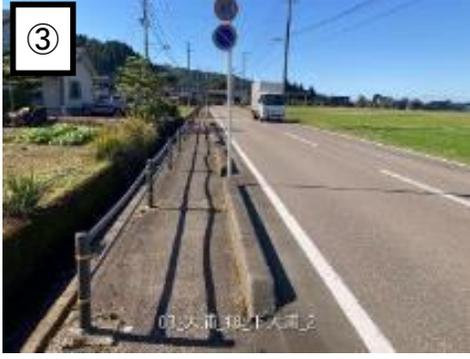
通勤時間帯の交通量が多く、速度を上げる車も多い

<対策メニュー>
 歩車道境界ブロックの再設置、ボードの設置
 【三条市】(対応済)

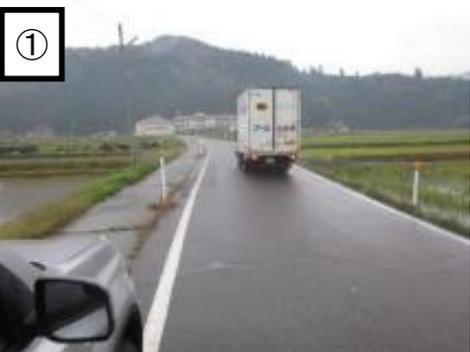
交通量が多く歩道彩色が無く通学に危険

<対策メニュー>
 歩道境界線等の区画線の設置
 【三条市】(対応済)
