明治新道の道幅の調査

V 歴史の道 八十里越

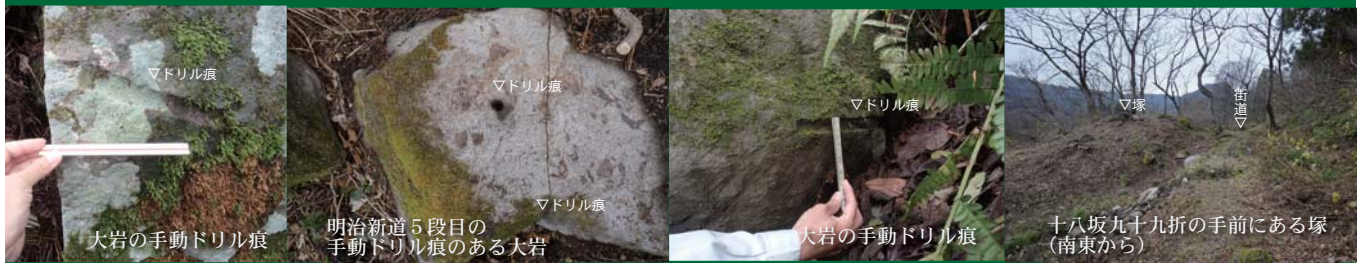
▽ドリル痕
大岩の手动ドリル痕

▽ドリル痕
明治新道5段目の
手动ドリル痕のある大岩

▽塚
街道▽
十八坂九十九折の手前にある塚
(南東から)

一方、明治新道に特徴的なものとして、手动ドリルの痕が残る岩が18個点在していることがわかりました。手动ドリルは明治新道の工事に用いられていましたが、その痕跡のある岩は今まで「火薬跡」でしか見つかっていませんでした。十八坂は大きな岩が多く、容易に移動したり鑿で削岩したりできないようなものは手动ドリルで1インチ(約25mm)の穴を掘り、その穴に火薬を仕掛けて破壊し、道幅を確保していたものと考えられます。

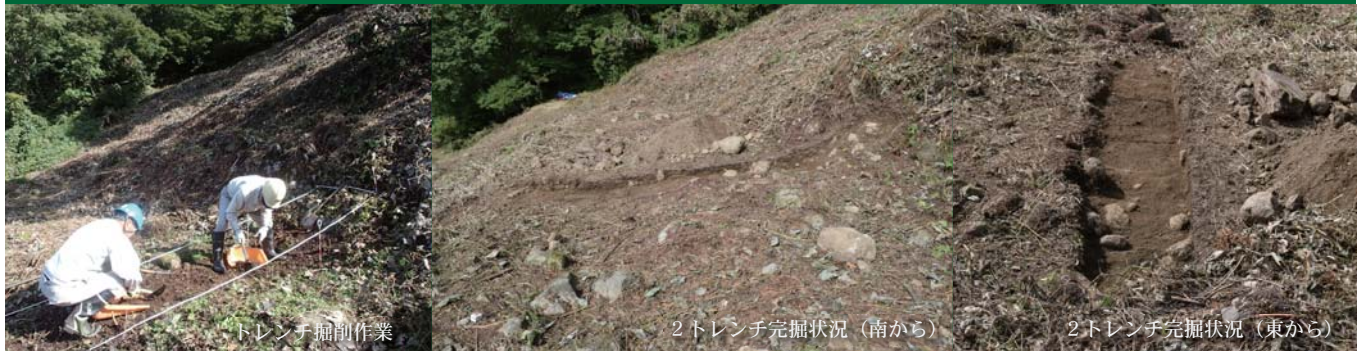
トレンチ掘削作業

2トレンチ完掘状況(南から)

2トレンチ完掘状況(東から)

岩が少ない部分に道に直交して幅1m、長さ5mのトレンチを4段目(1トレンチ)と3段目(2トレンチ)に2か所設定し発掘調査を行いました。

1トレンチの道幅は谷側の法面の一部が崩落し3.36mと狭いものでしたが、2トレンチでは4.58mと文献で見られた道幅が確認できました。両トレンチでは道を造成するために山側の地山の層を削っていて、2トレンチではその反対側の路肩に削った土を盛っていて道幅が確保されています。

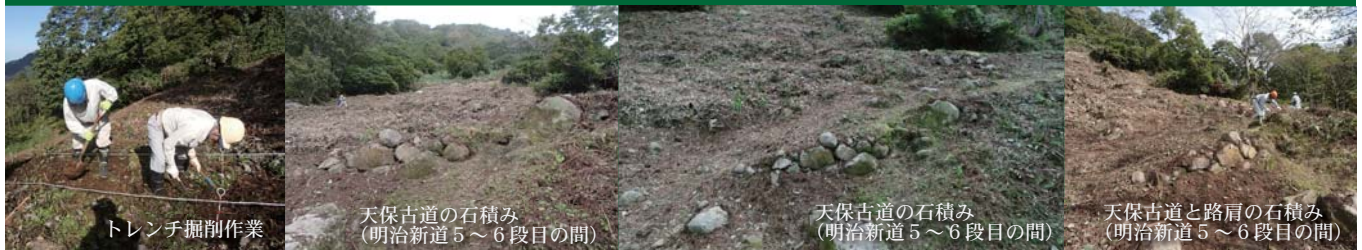
トレンチ掘削作業

天保古道の石積み
(明治新道5~6段目の間)

天保古道と路肩の石積み
(明治新道5~6段目の間)

また、2つの時代の道の法面を補強している石積みも見つかりました。天保古道の石積みは丸石積みであり、明治新道の石積みは人頭大の割り石であるという違いがありました。

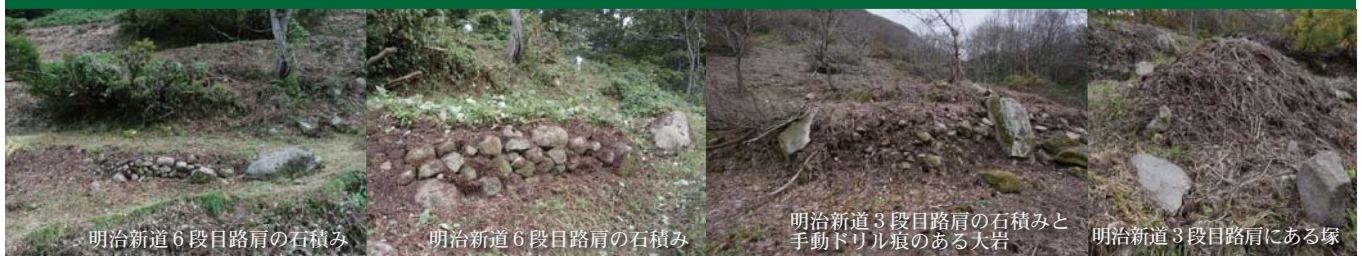
明治新道6段目路肩の石積み

明治新道3段目路肩の石積みと
手动ドリル痕のある大岩

明治新道3段目路肩にある塚
