# 東三条駅前等利用実態調査結果

平成 27 年度三条市地域公共交通協議会  
平成 27 年 11 月 2 日(月)

## 1 調査概要

本調査は、東三条駅の交通結節点としての機能性に着目し、同駅及び駅周辺の交通量や人の動きといった現況を把握した上で、交通結節点としての機能を向上していくための課題を整理する。

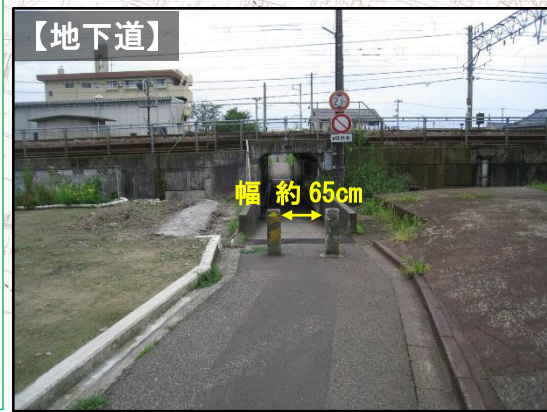
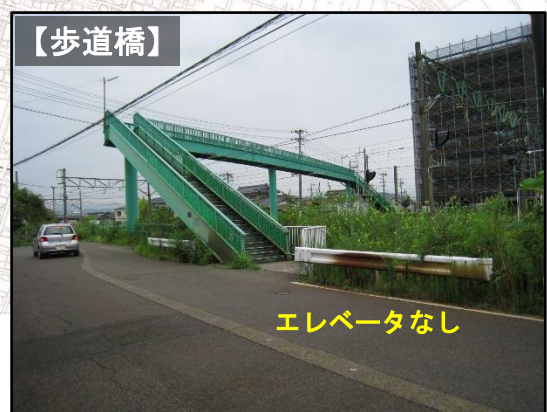
○地下道は有効幅員(車止め間の幅)65cm、歩道橋にはエレベータが無いことから、車椅子利用者の円滑な移動が阻害されている。

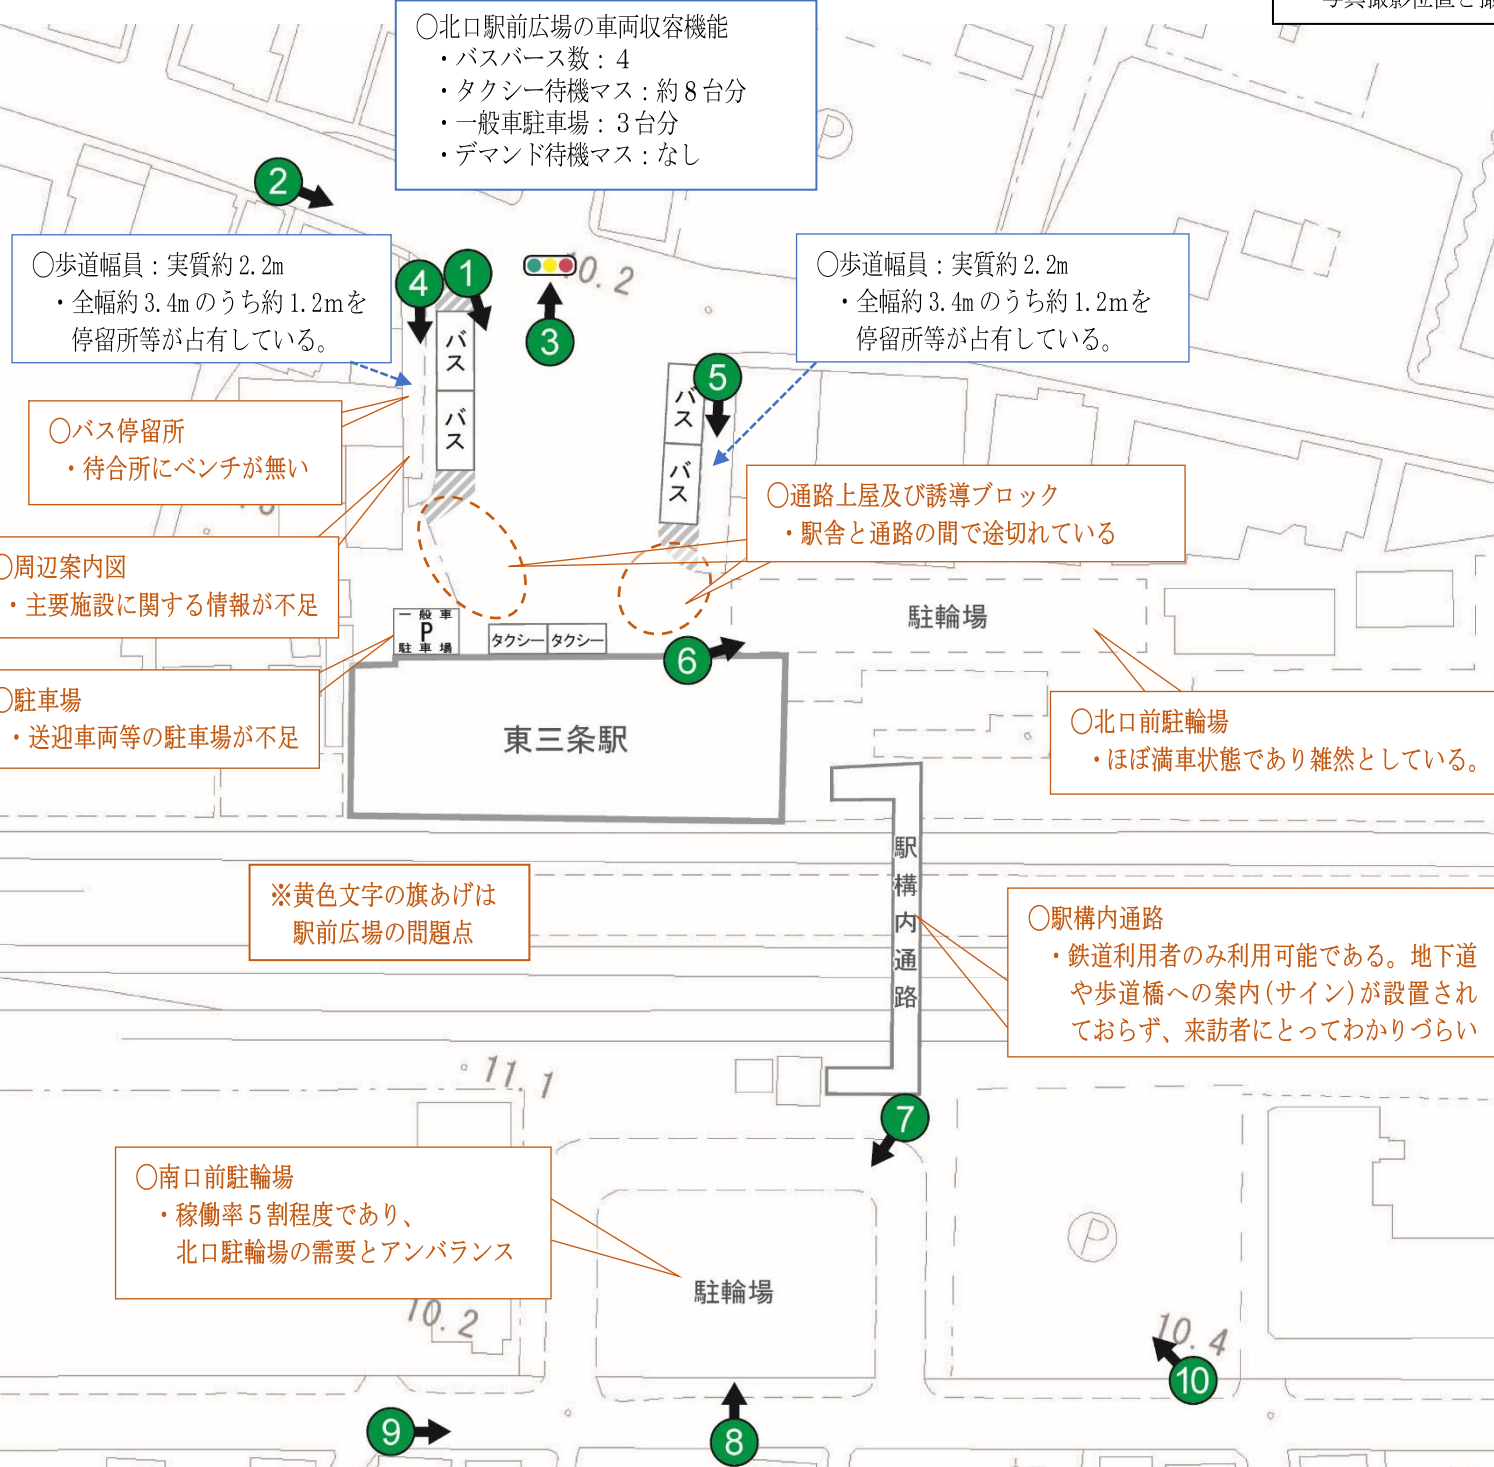
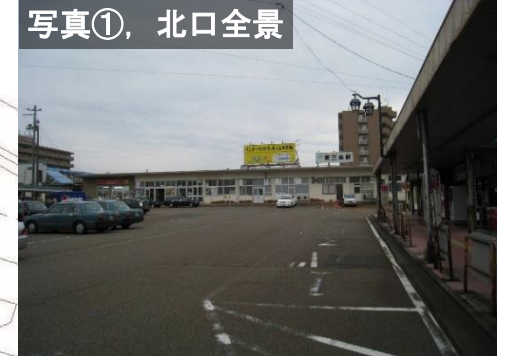
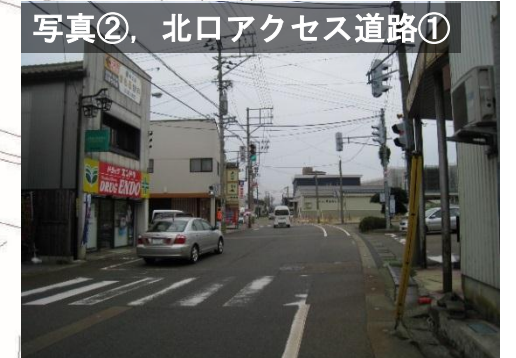
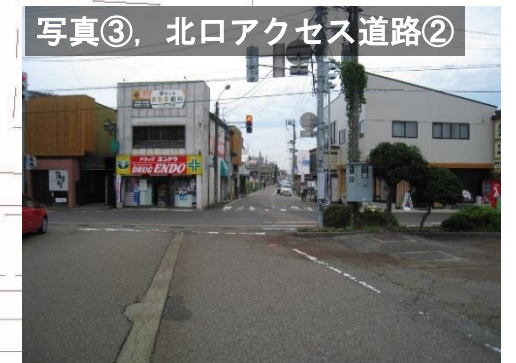
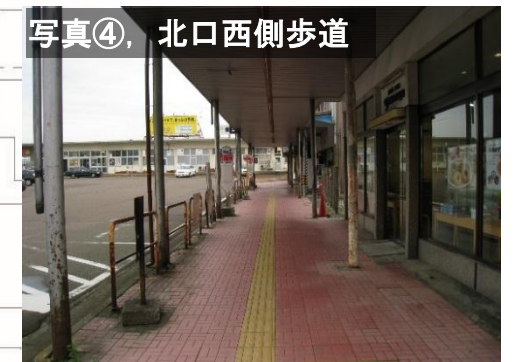
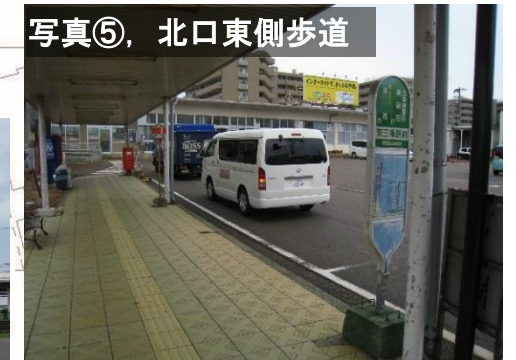
#### 4 東三条駅拡大図

- 北口駐輪場が飽和状態である。
- 北口広場の区画線(バスバースやタクシー待機マス等)が不鮮明な箇所が目立つ。
- 上屋が一部途切れている。
- 北口広場のバス停留所にベンチが無い。
- 駅周辺案内図が不十分である。
- 南北横断可能な駅構内通路の利用は鉄道利用者に限定されている。
- 地下道及び歩道橋への案内(サイン)が無い。
