## 空き家等の不良度判定・所有者等への対応状況など

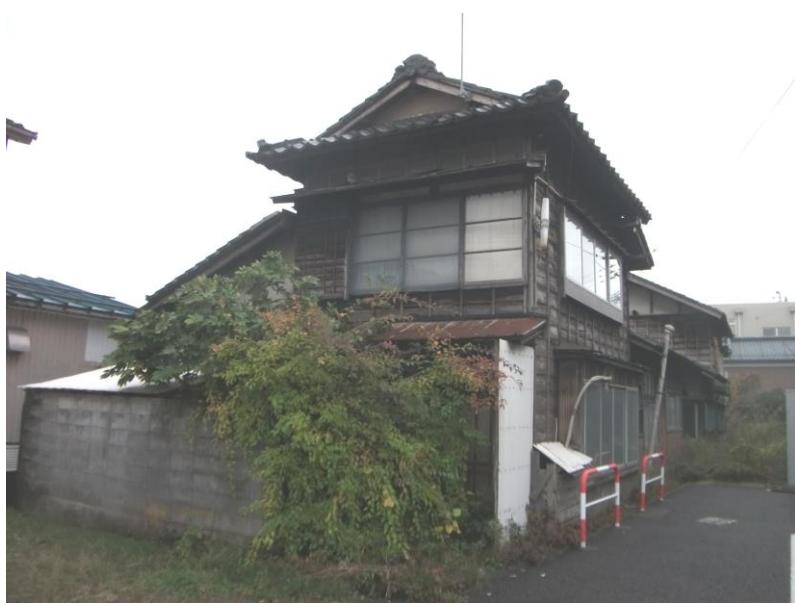
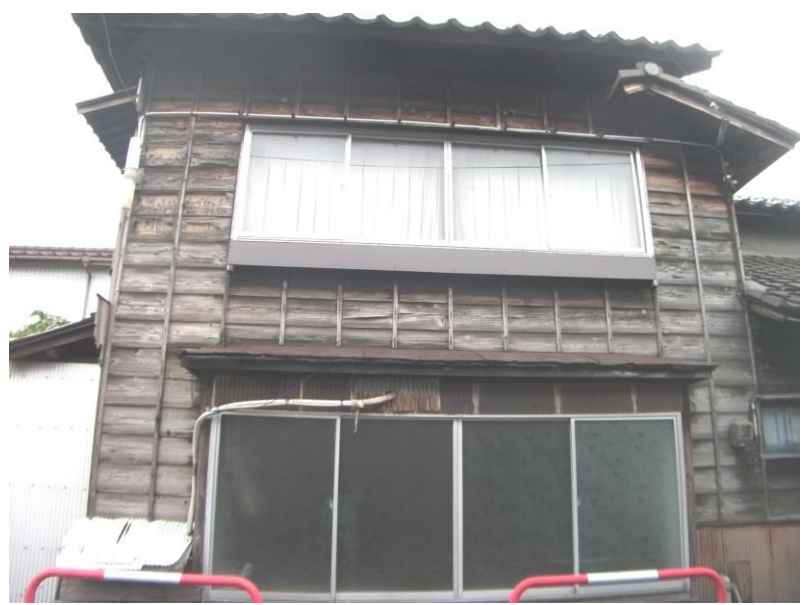
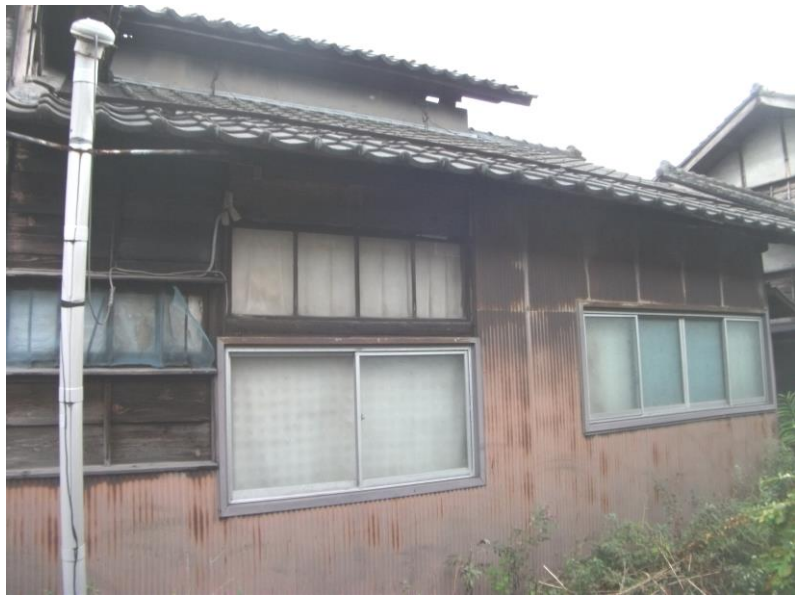
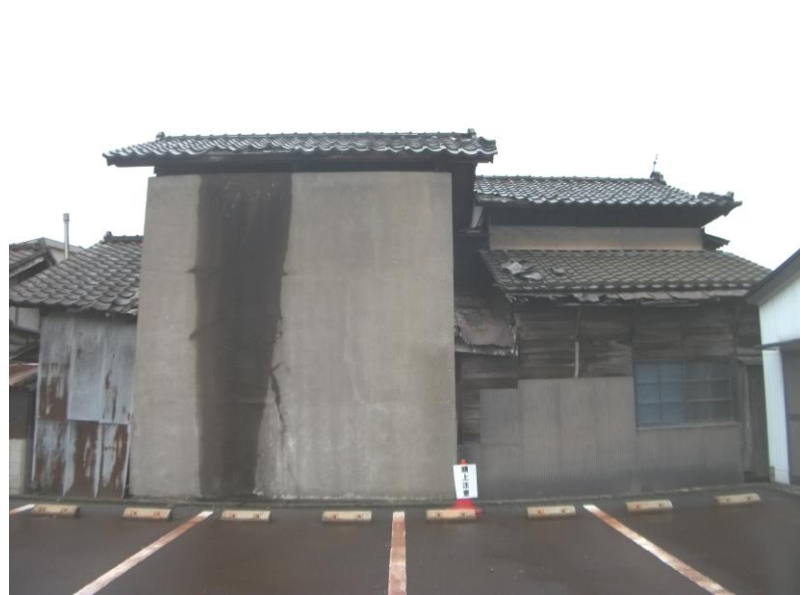
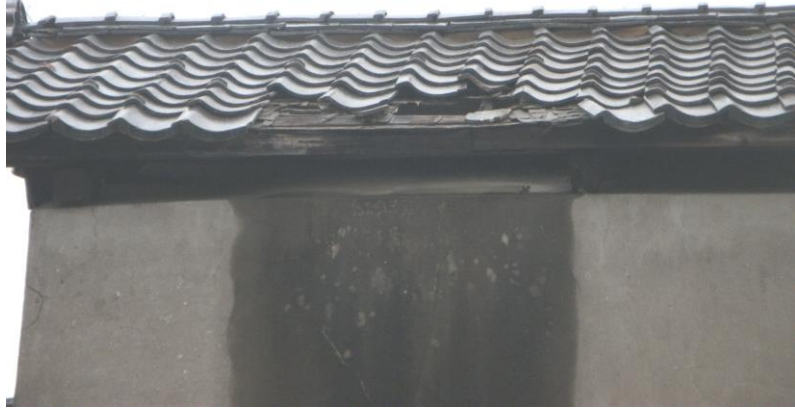
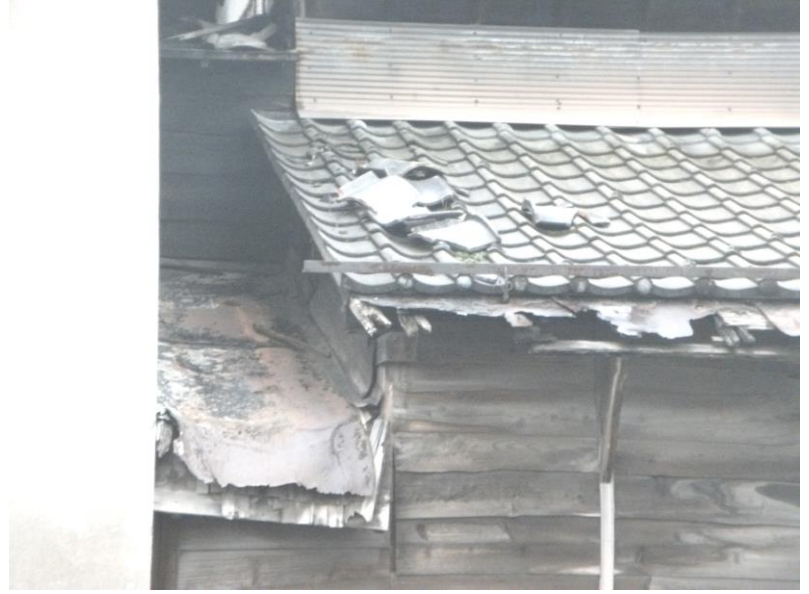
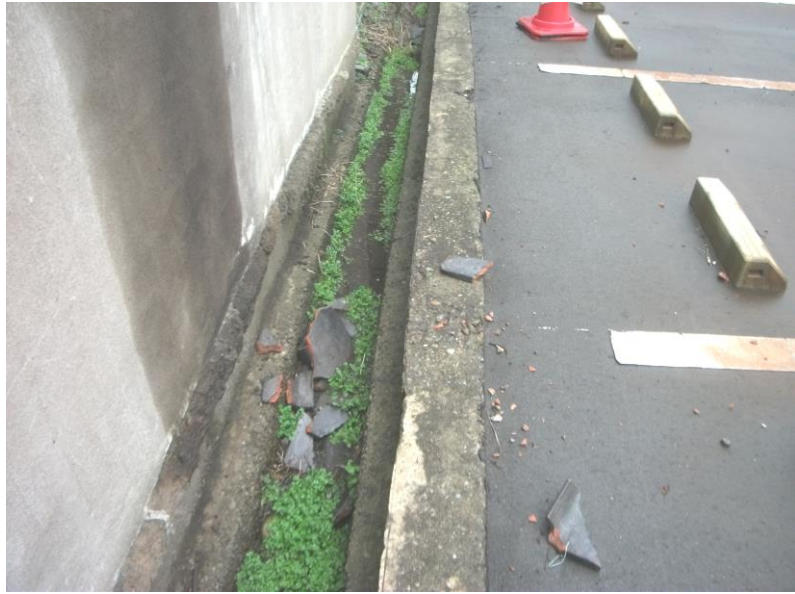
南四日町1丁目  
①

No.	受付年月日	所在地	確認年月日	建物等の状況
1	H24.11.19	南四日町1丁目	H24.12.3 H25.12.4 H26.10.14 H26.10.16 H26.10.30 H27.10.28 (随時確認)	H26.10.30 外観目視による住宅の不良度判定の手引きによる調査結果  ①の建築物 70点 ・外壁は仕上材の一部がはがれ、下地が露出している。 ・屋根は瓦が剥落し、ずれが生じている。  ②の建築物 155点(不良住宅) ・柱の傾斜及び土台の腐朽が著しい。 ・屋根に不陸がある。  ③の建築物 225点(不良住宅) ・既に建物中間部が倒壊している。残存部分も倒壊の恐れがある。
