管理不全空家等の所有者等への対応状況など

No.1 南四日町1丁目

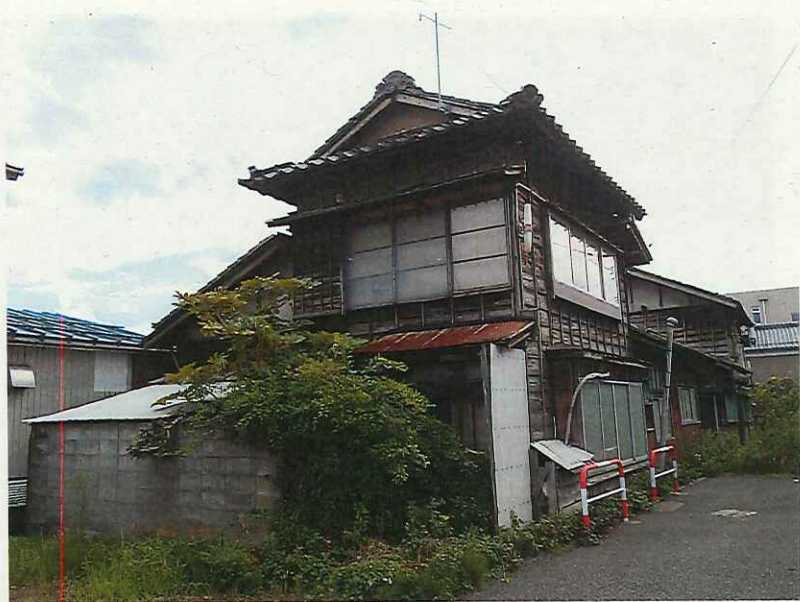
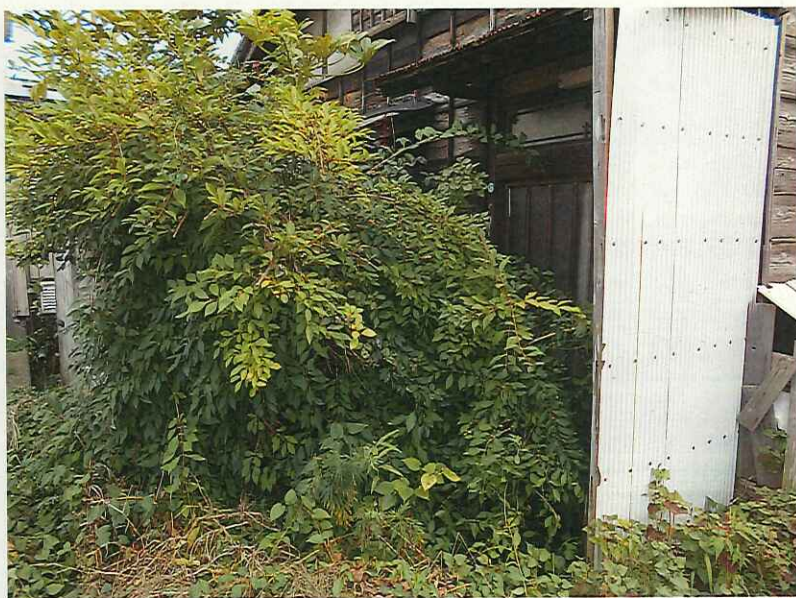
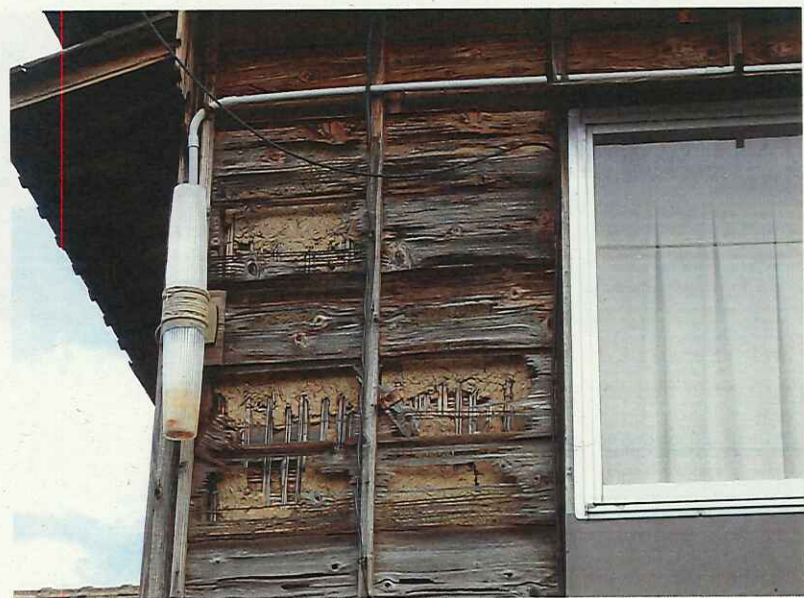
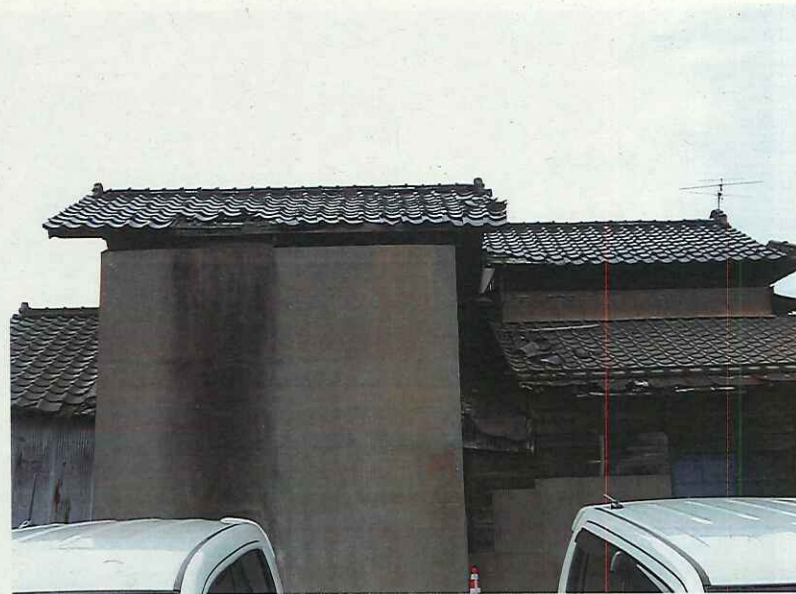
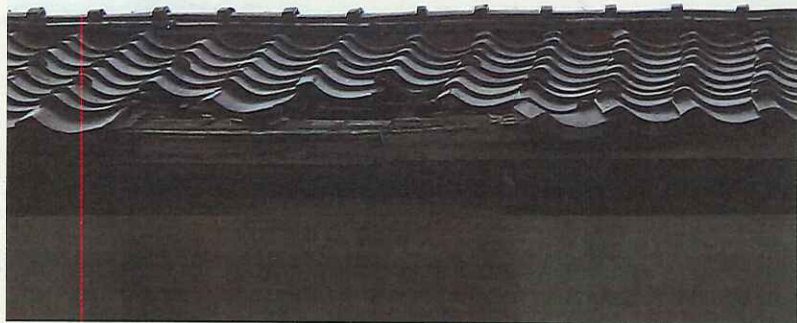
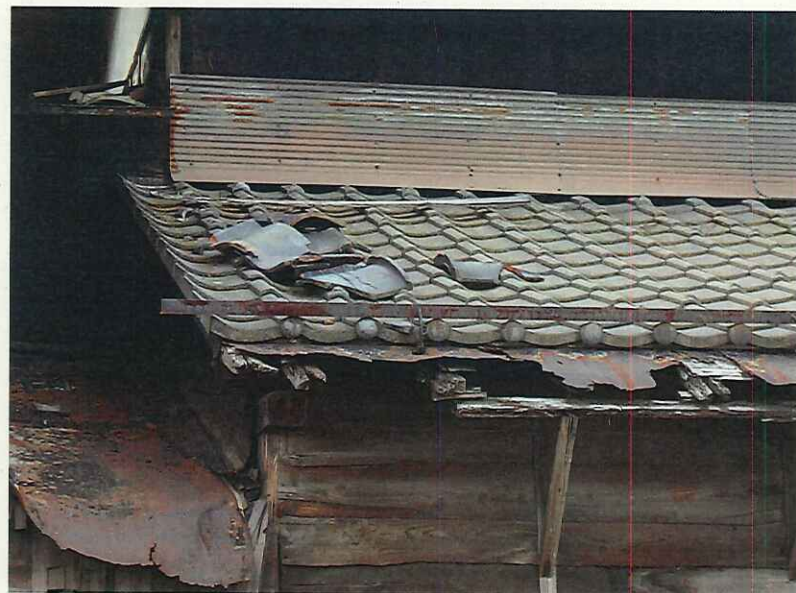
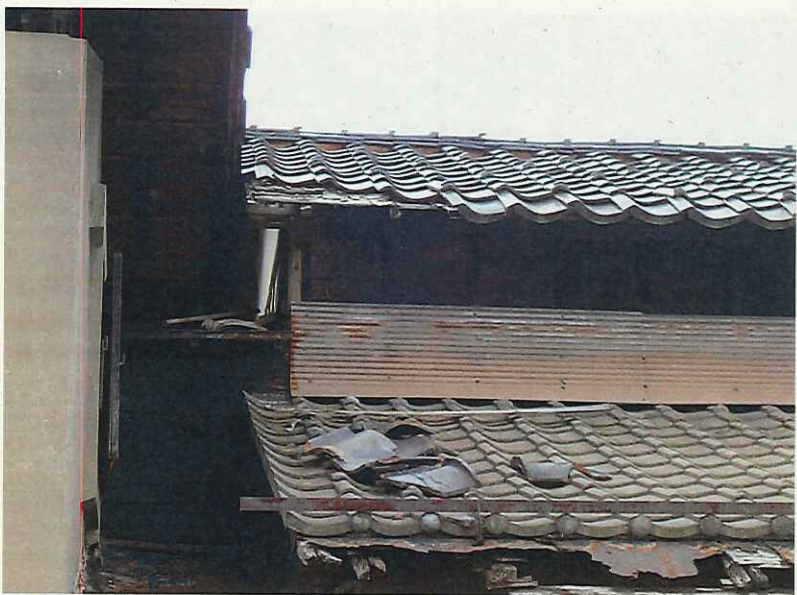
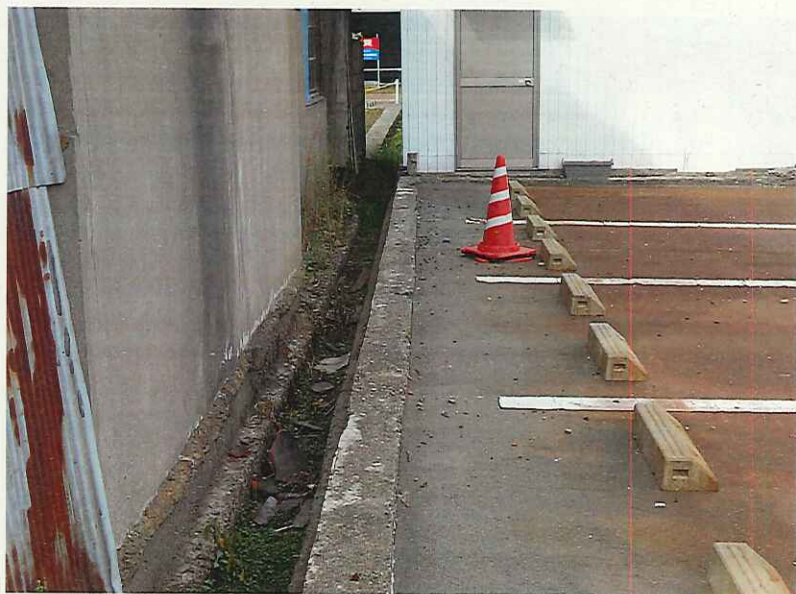
南四日町1丁目 ①

No.	受付年月日	所在地	確認年月日	建物等の状況
1	H24. 11. 19	南四日町1丁目	H24. 12. 3 H25. 12. 4 H26. 10. 14 H26. 10. 16 H26. 10. 30 H26. 11. 6 H26. 12. 9 H27. 5. 26 H27. 10. 28 <u>H28.1.25</u> <u>H28.9.5</u> (※随時確認)	H26. 10. 30 外観目視による住宅の不良度判定の手引きによる調査結果 ①の建築物 70点 ・外壁は仕上材の一部がはがれ、下地が露出している。 ・屋根は瓦が剥落し、ずれが生じている。 ②の建築物 155点 (不良住宅) ・柱の傾斜及び土台の腐朽が著しい。 ・屋根に不陸がある。 ③の建築物 225点 (不良住宅) ・既に建物中間部が倒壊している。残存部分も倒壊の恐れがある。
