## 十八坂九十九折の発掘調査

## 明治新道と天保古道の九十九折

### V 歴史の道 八十里越

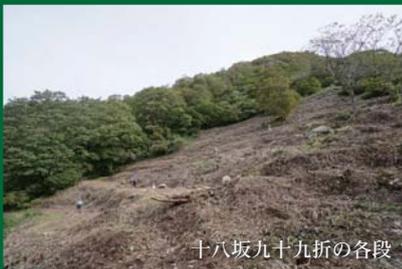
十八坂九十九折の各段

明治新道の九十九折は9段あり、その2、3段目の間と4段目から7段目の間に天保古道の九十九折が重なっていて、明治新道は天保古道を壊して開削されている様子が観察できました。

また、天保古道の九十九折は5段あり、明治新道の九十九折よりも折り返す距離が半分以下の短い距離になっています。これは2つの道の用途に関わる違いと考えられます。天保古道が牛馬を通

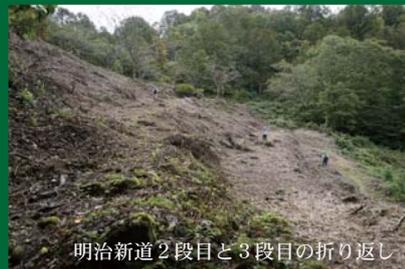
明治新道2段目と3段目の折り返し

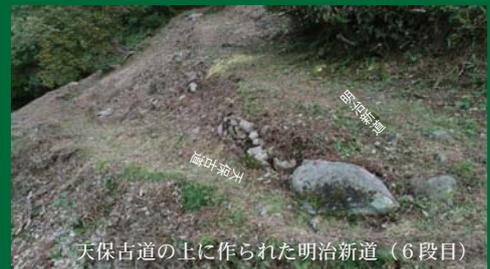
天保古道の上に作られた明治新道(6段目)

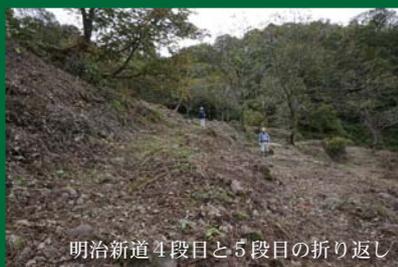
明治新道4段目と5段目の折り返し

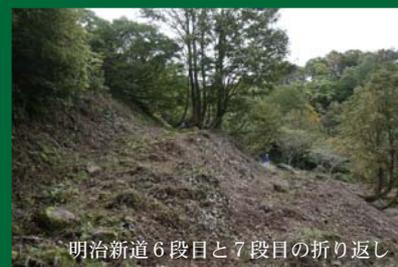
明治新道6段目と7段目の折り返し

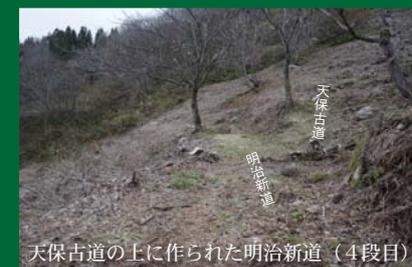
天保古道の上に作られた明治新道(4段目)
