## 工事写真チェックリスト

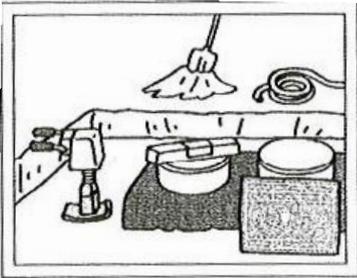
4	据付前本体	<p><b>本体の名称</b>を写す(機種、認定番号、人槽等が確認できるような写真)</p>	
5	据付工事	<p>水張りを行い、本体の水平を確認しつつ埋戻しの作業を行っていることが分かる写真(本体の水平を確認するた</p>

<p>めの水準器、埋戻しの高さを示すスケール、つき固め用の器具(つき棒、ランマー等)及び埋戻し用の土砂も一緒に写っている写真)</p>

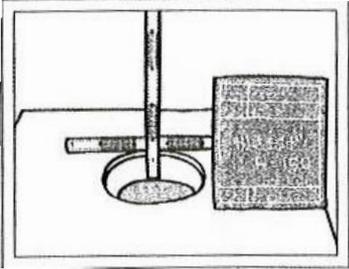
6	嵩上げ	<p>バルブの上端からマンホール蓋までの距離がわかる写真(スケール使用)</p>
