(仮称)須頃郷第1公園 現況図

縮尺 1:1,000

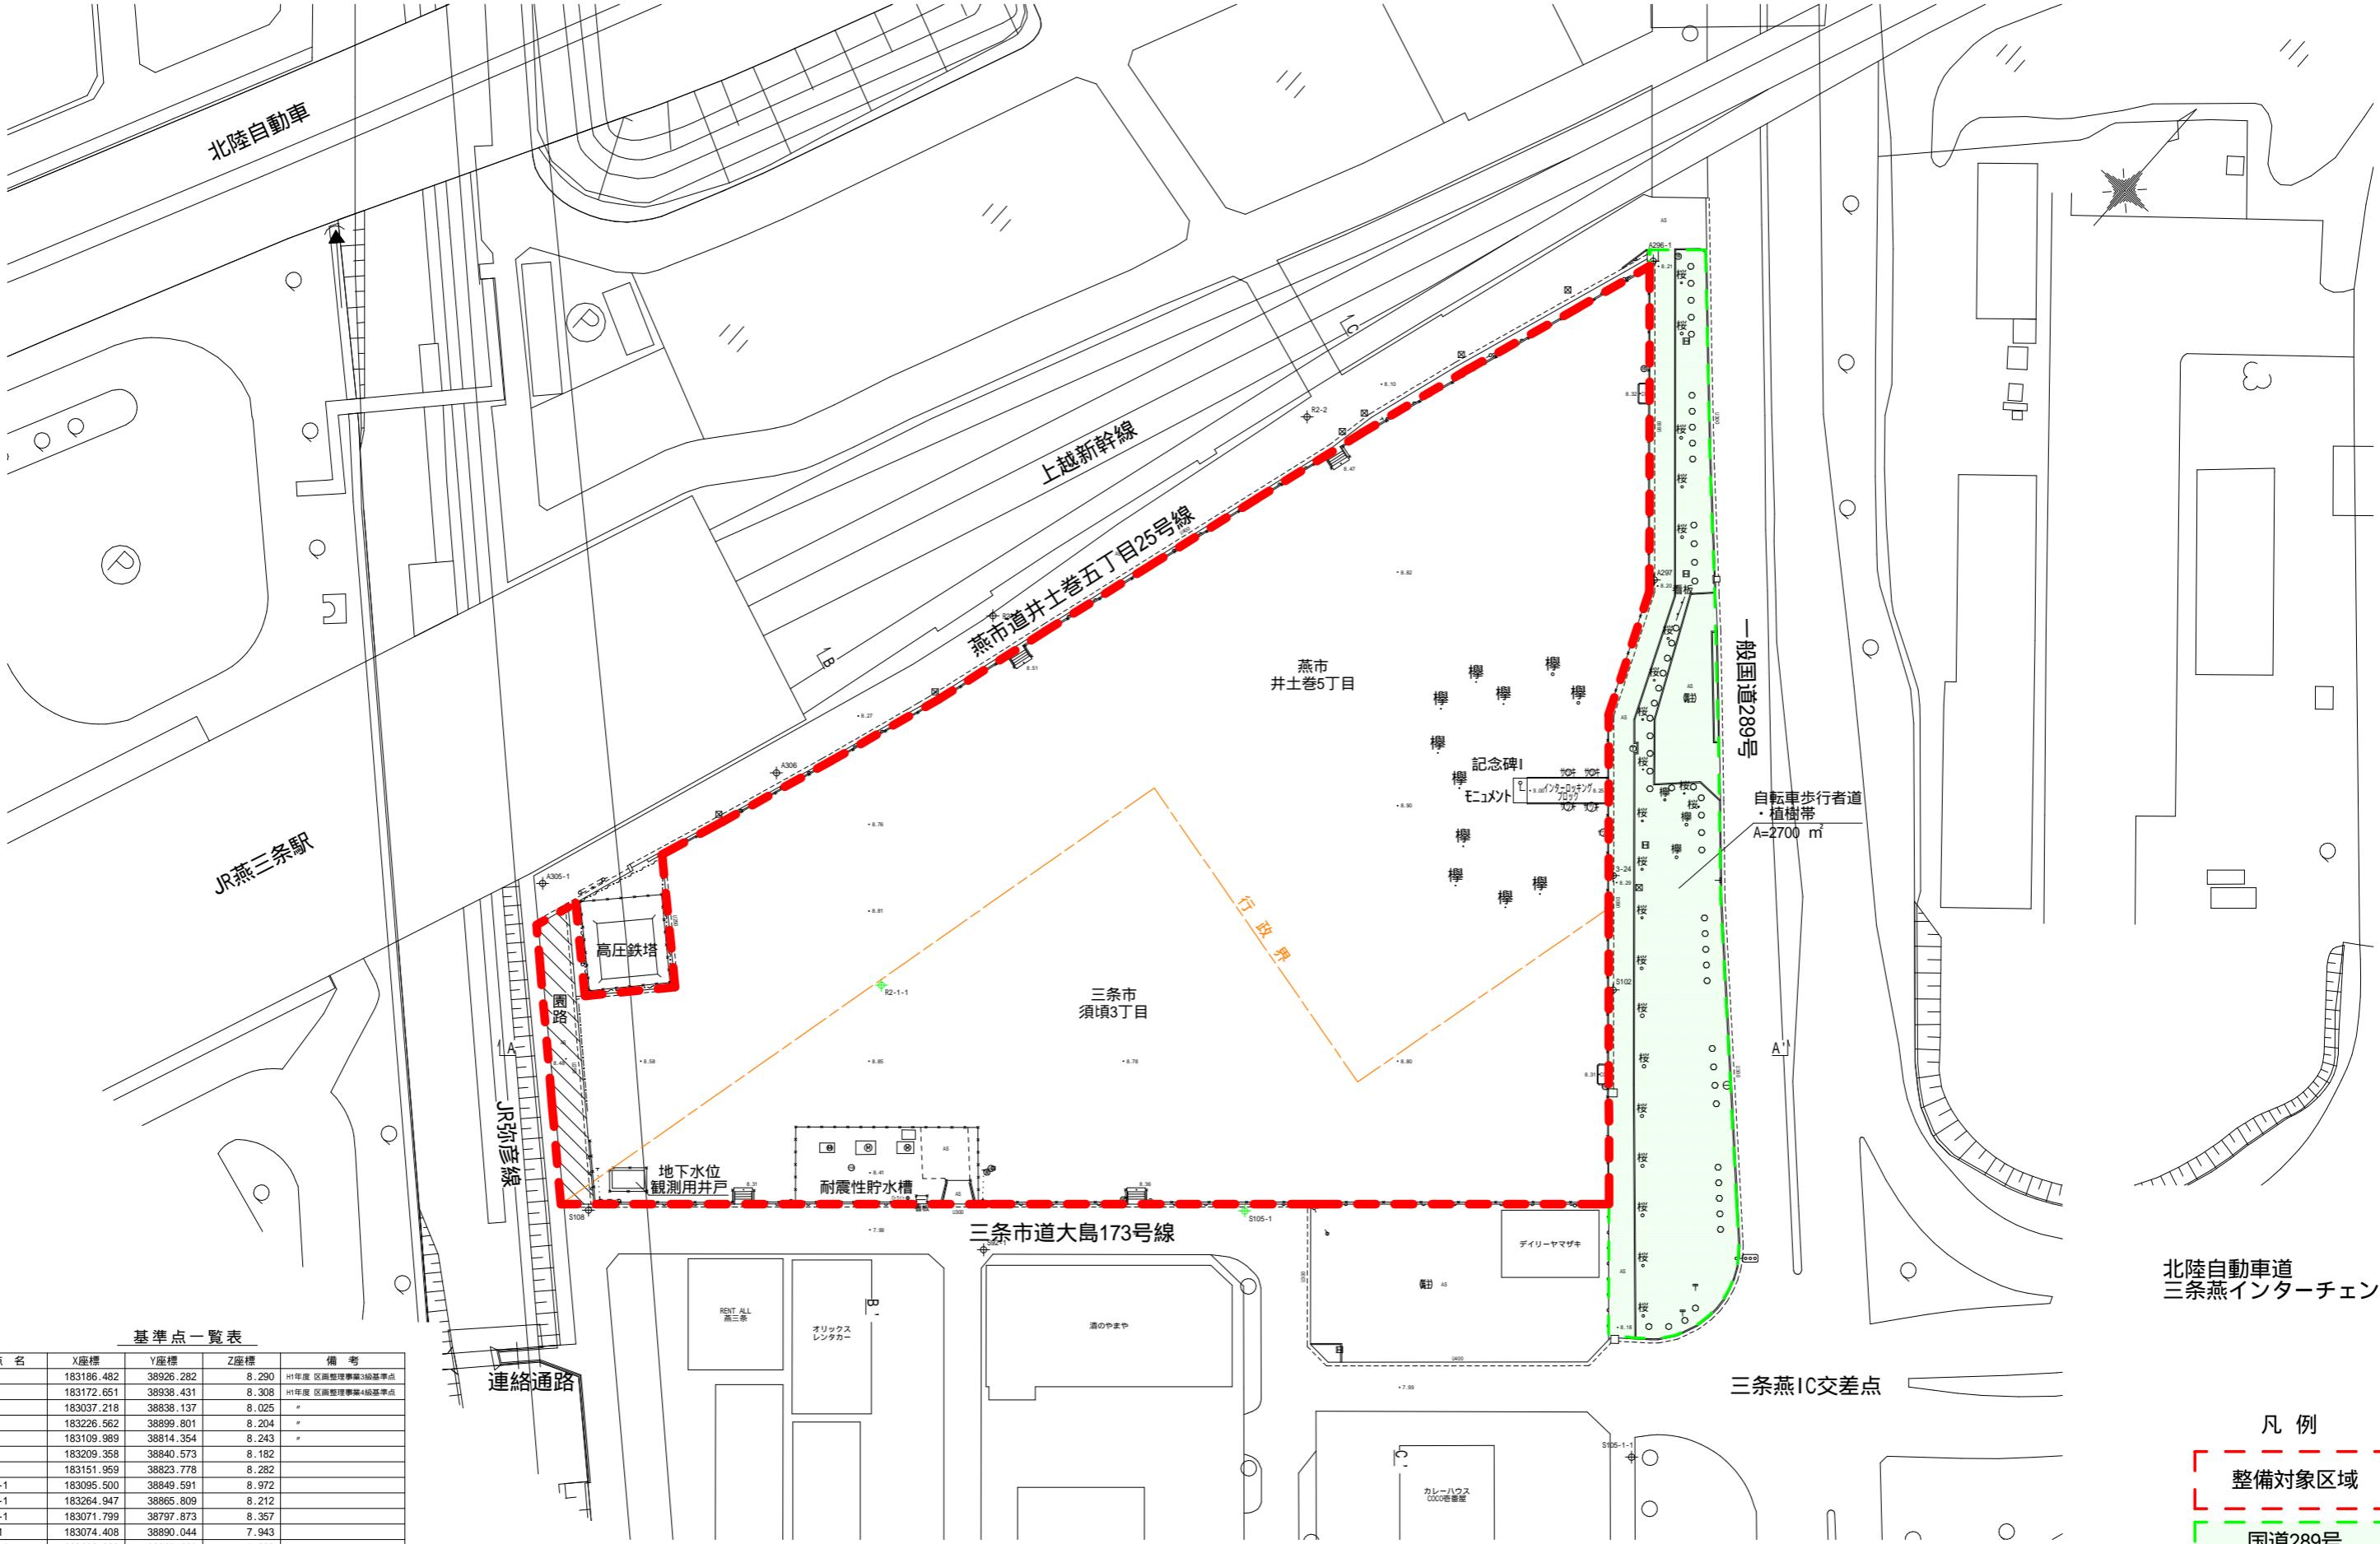
北陸自動車道
三條燕インターチェンジ

三條燕IC交差点

標高値は、3-24を基準に間接水準で求めた値である。
