新潟県 三条市 一ノ木戸小学校校区 (通学路合同点検 要対策箇所)

新潟県 三条市 裏館小学校校区 (通学路合同点検 要対策箇所)

新潟県 三条市 上林小学校校区 (通学路合同点検 要対策箇所)

新潟県 三条市 嵐南小学校校区

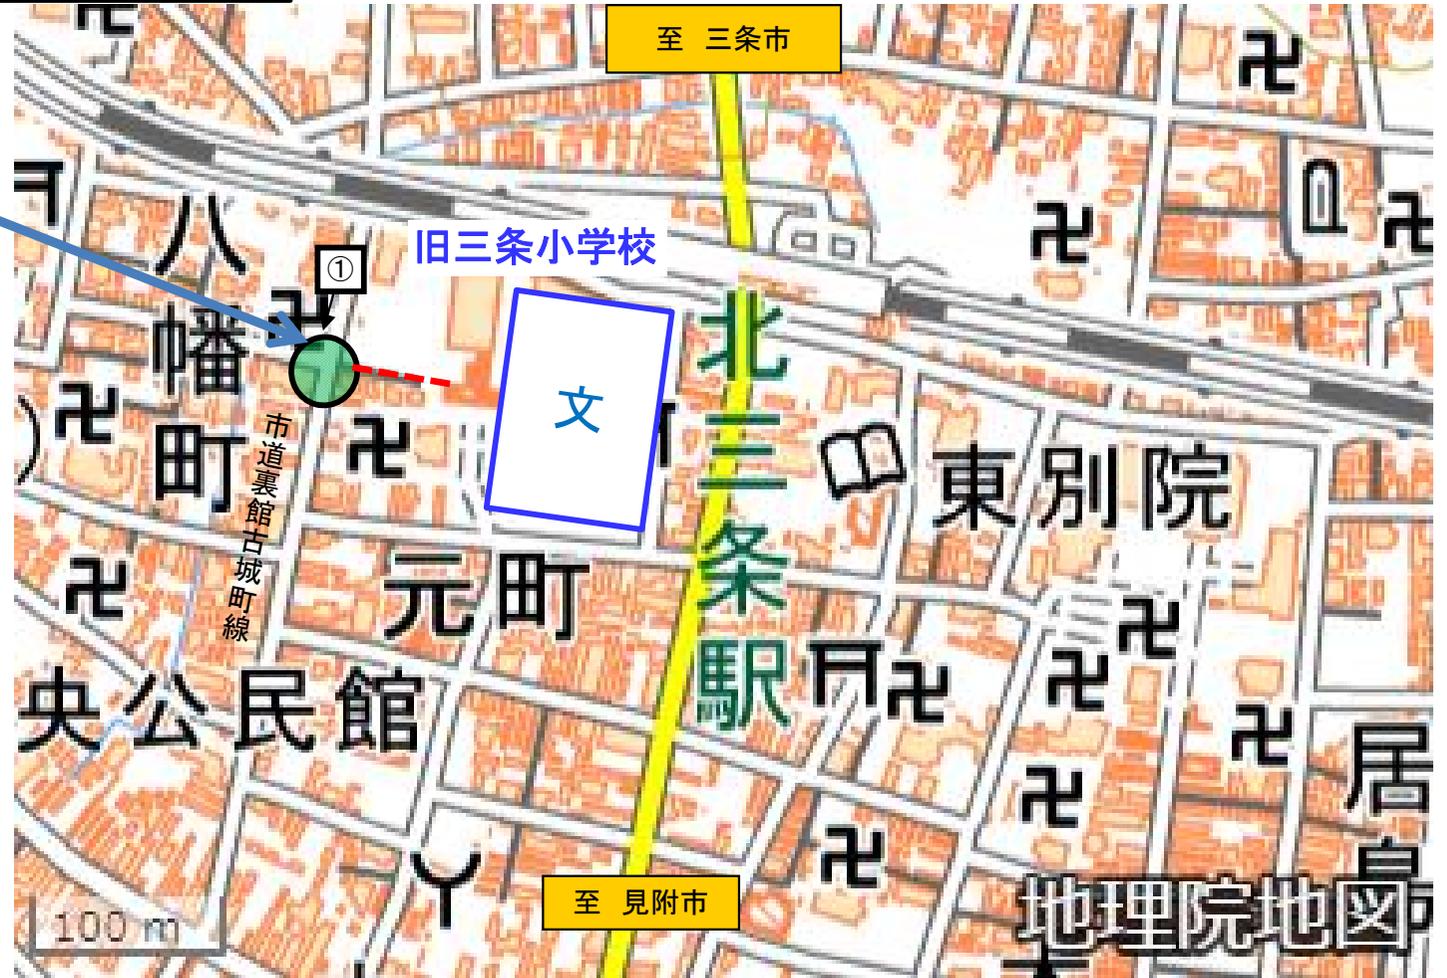
交通量が多く横断歩道があるが、止まらない車が多く、注意喚起が必要

<対策メニュー>
注意喚起標識の設置【三条市】(対応済)

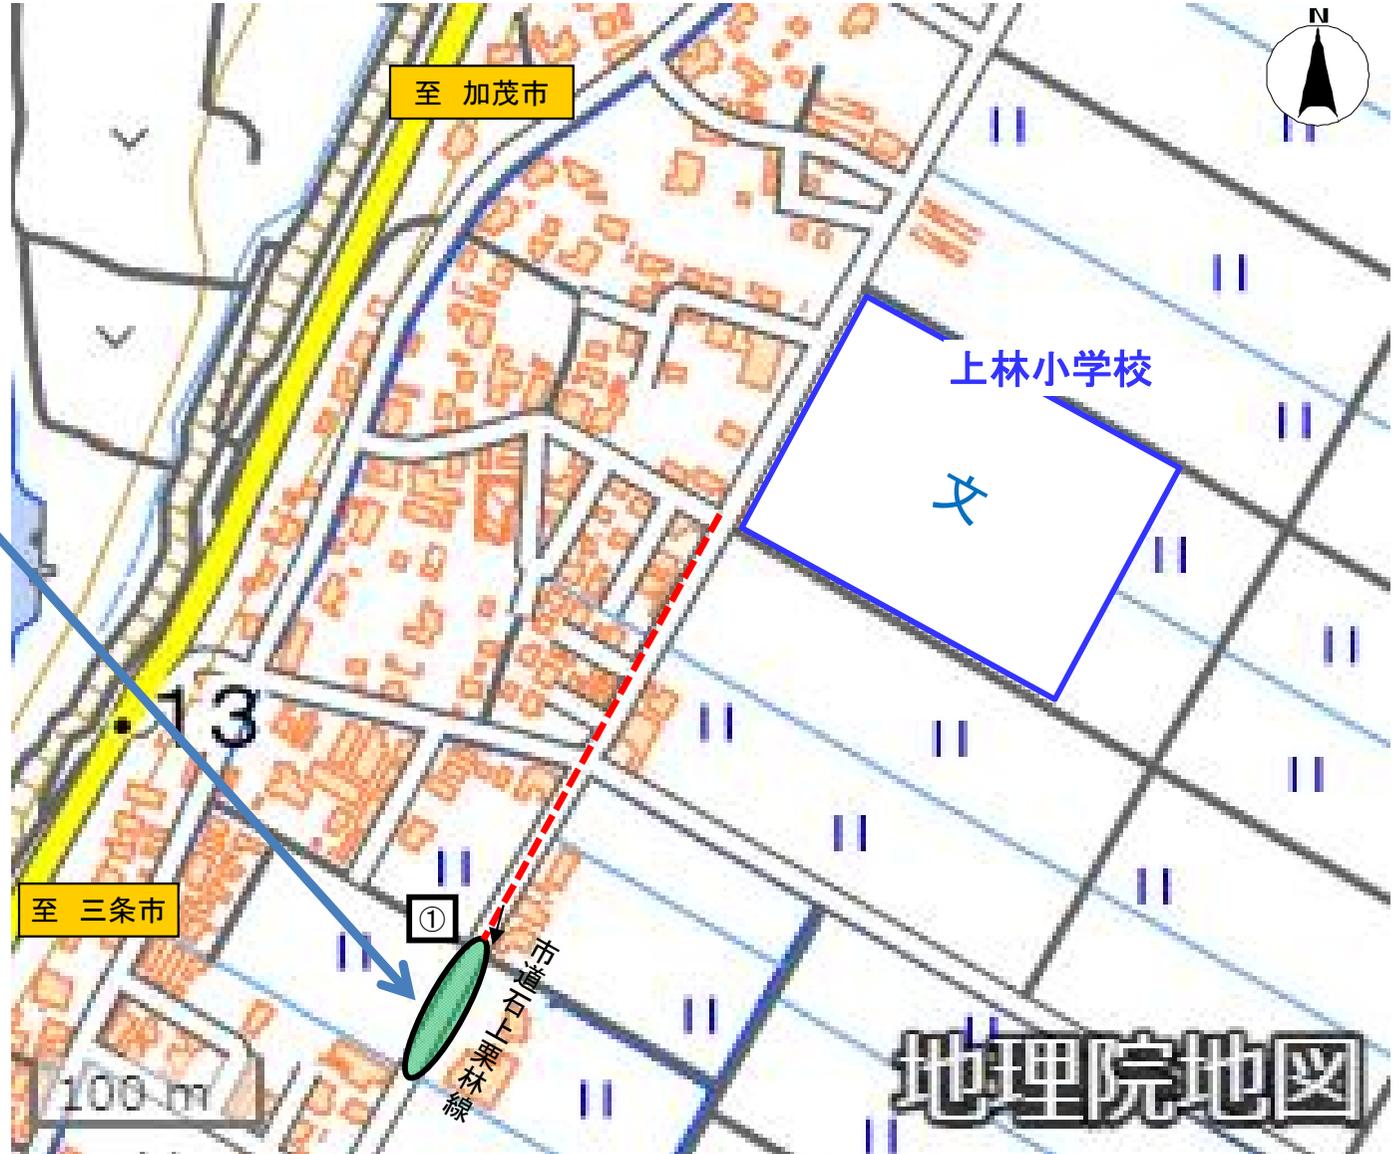
幅員が狭くスピードを上げる車が多く、
児童の通行に危険。

<対策メニュー>
区画線の設置【三条市】(対応済)

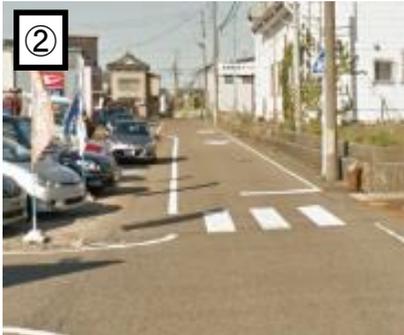
現在の通学路は道路が狭く歩道との区別が無いため、危険であり不審者の心配がある。当該道路は通学路に指定したいものの、交通量が多く歩道がないため危険

<対策メニュー>
 歩道整備工事を実施したい【新潟県】

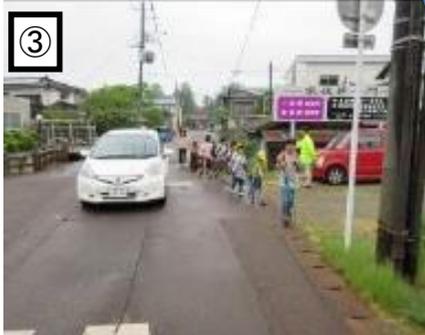
交通量が多く歩道がないため、児童の通学に危険

<対策メニュー>
 歩道整備工事を実施【三条市】 ※1
 (対応済)

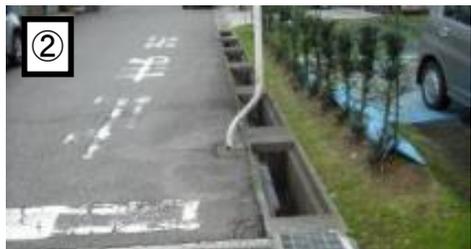
側溝に蓋が無く通学に危険

<対策メニュー>
 側溝の蓋掛け【三条市】(対応済)

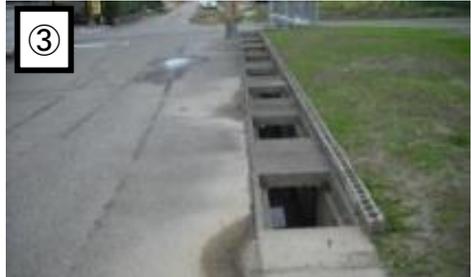
側溝に蓋が無く通学に危険

<対策メニュー>
 側溝の蓋掛け【三条市】(対応済)

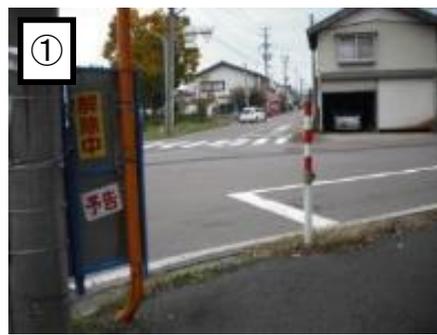
変則6叉路で交通量が多く横断に危険を伴う

<対策メニュー>
 境界線の引き直し【三条市】(対応済)

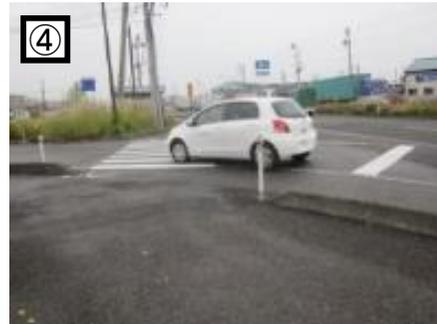
トラックの往来多く、信号無いため横断に危険

<対策メニュー>
 左折レーン及び注意喚起看板の設置【国】(対応済)

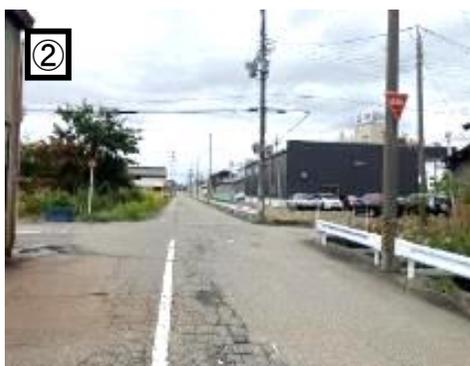
大型車通行時に児童が巻き込まれそうになる

<対策メニュー>
路肩側溝に蓋を設置【三条市】(対応済)

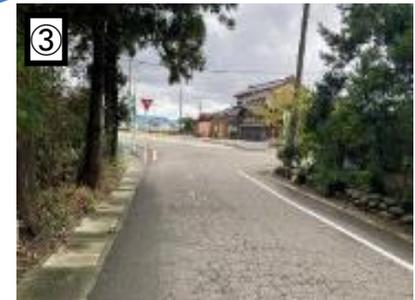
「止まれ」の表示と停止線が消えかけているため、一時停止しない車がある

<対策メニュー>
停止線、止まれの再塗装(舗装修繕)【三条市】(対応済)

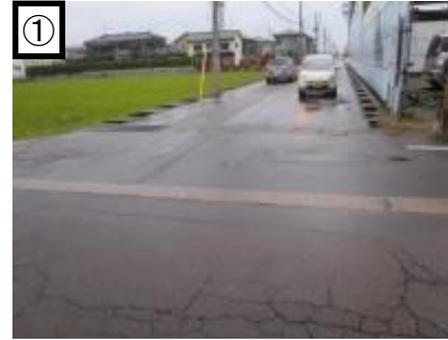
交通量が多く横断歩道がない状況で、横断する児童が危険。

<対策メニュー>
近くに横断歩道の要望が有り。集約して設置する【三条市】(対応済)

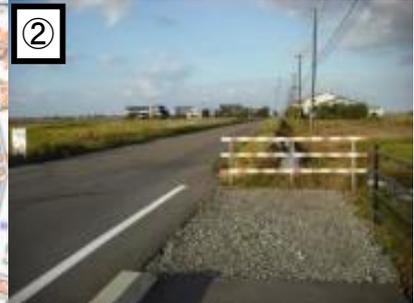
交通量が多く歩道がないため、児童が事故に合う可能性があり危険

<対策メニュー>
歩道整備の実施【三条市】(対応済)

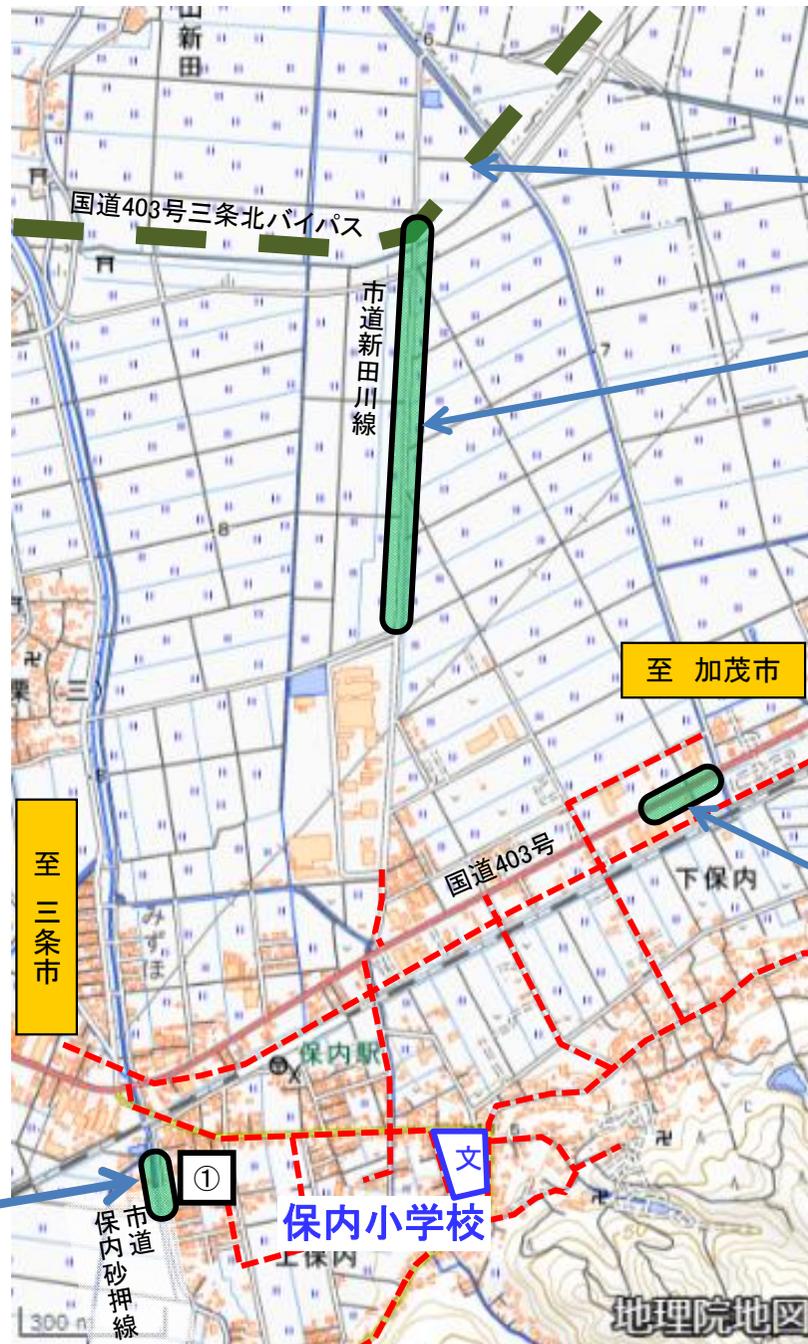
幹線道路で交通量が多いが、既存の歩道幅員や路肩が狭く危険

<対策メニュー>
 国道整備により現道の安全性を高める【新潟県】(対応中)

<対策メニュー>
 上記国道403号整備に合わせて市道整備を行うことにより通過交通の転換を図る【三条市】(対応済)

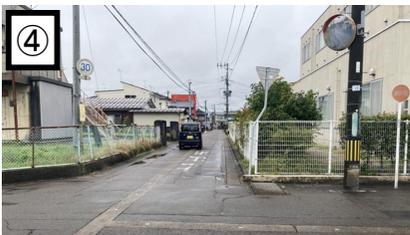
朝の通行禁止の時間帯に走行する車があり、スピードを出す車も多い。

<対策メニュー> (対応済)
 路肩側溝に蓋を設置【三条市】(対応済)

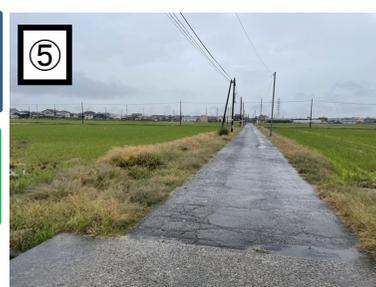
交通量が多く、スピードを上げる車が多い。

<対策メニュー>
 歩道の設置【三条市】(対応済)

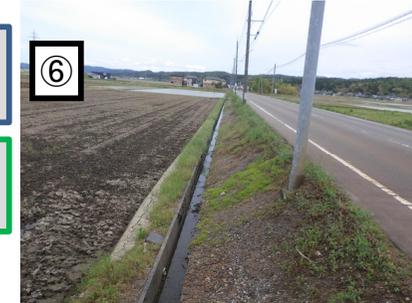
交通量が多く横断に危険、通学路の表示がない。

<対策メニュー>
通学路の標識を設置【国】(対応済)

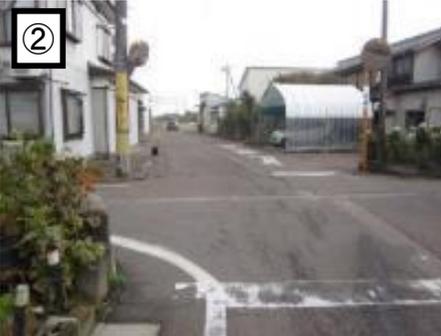
幅員が狭くカーブしているため見通しが悪い、またスピードが速いため児童の通行に危険。

<対策メニュー>
 カーブミラーの設置【三条市】(対応済)

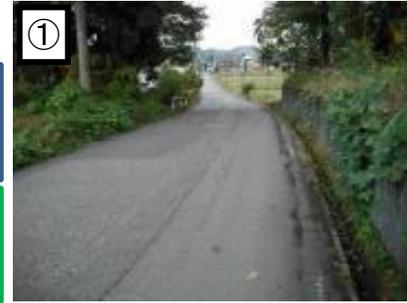
幅員が狭く歩道整備がされていない、
 また交通量が多く危険。
 <対策メニュー>
 歩道整備工事【三条市】(対応済)

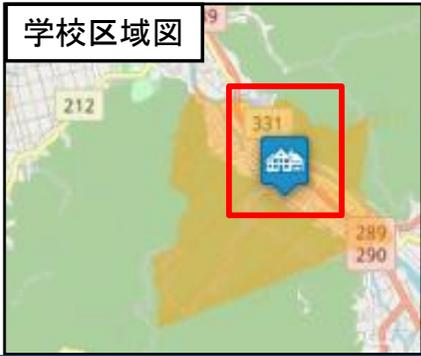
通勤時間帯の交通量が多く、速度を上げる車も多い

<対策メニュー>
 区画線の再設置、側溝設置による路肩整備
 【三条市】(対応済)

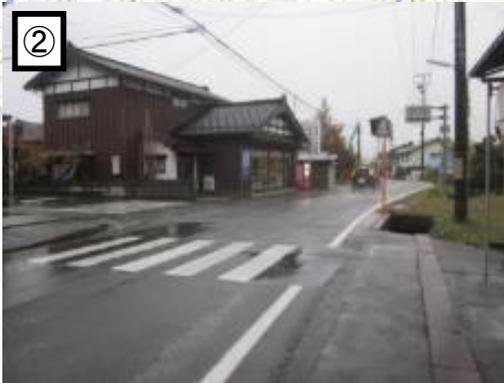
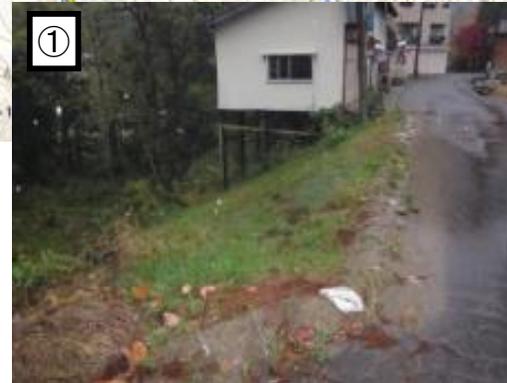
通学路脇が急な崖で河原まで20mで落下する危険性あり。

<対策メニュー>
防護柵の設置【三条市】(対応済)

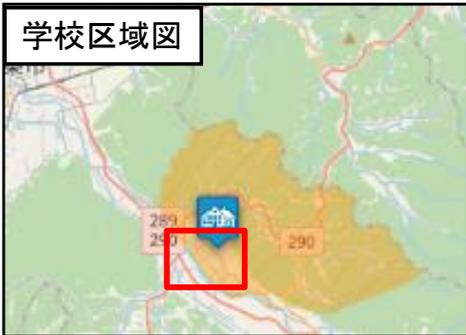
交通量が多く断歩道がないため児童の通学に危険である。

<対策メニュー>
歩道整備工事を実施したい
【三条市】(対応済)

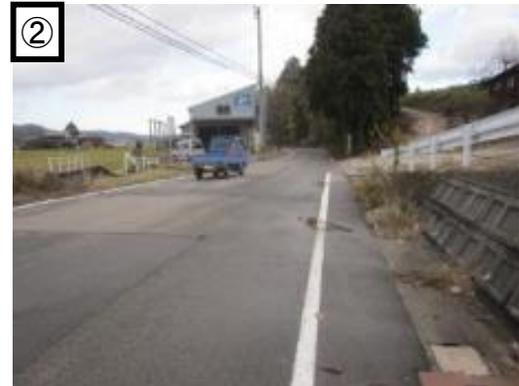
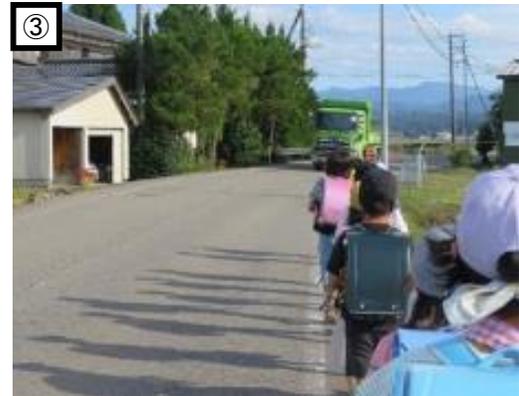
交通量が多く横断歩道がないため児童の通学に危険である。

<対策メニュー>
歩道整備工事を実施したい
【新潟県】(②は対応済)
